BL 005  
Villa Bez

Comune: Belluno  
 Frazione: Cusighe  
 Località: Fiammoi  
 Via Fontanelle, 12

Dati catastali: F. 32, M. 79

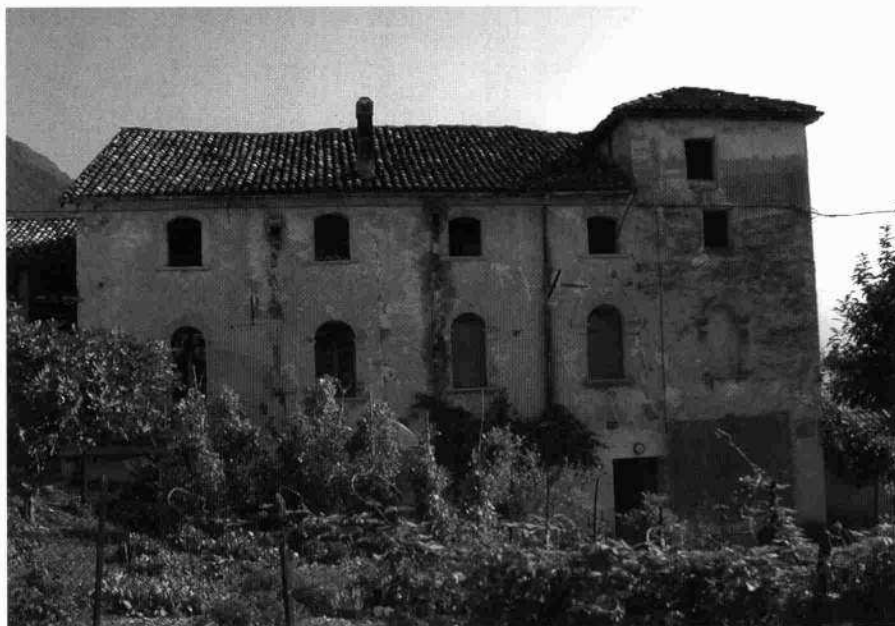
ta storia di aperture, chiusure e riaperture in altra forma e posizione di archi, porte e finestre, rendendo oggi piuttosto arduo un tentativo di ricostruire l'aspetto originario dell'edificio e la sequenza delle sue trasformazioni. Ad esempio al piano terra del prospetto sud-ovest c'era probabilmente un portico a tre archi ribassati ed altri due archi simili si ritrovano anche al primo piano, convergenti sull'angolo a nord-ovest: murate le arcate, al loro posto vi compaiono oggi porte e finestre moderne aperte in modo assolutamente incongruo. D'altra parte è anche probabile che alcune delle alte finestre centinate che caratterizzano il piano nobile non siano originali, ma imitazioni delle vicine preesistenti: originale però, benché posizionata presso un angolo, sembra essere la bella trifora sul lato sud-est della torre, che ha l'apertura centrale a balcone murata. Parzialmente trasformate appaiono infine anche le finestre del sottotetto e della parte alta della torre. Insomma, un edificio tanto affascinante quanto enigmatico: le arcate ellittiche e le finestre centinate sembrano comunque autorizzare una datazione al XVII secolo. Oggetto già in passato di interventi di consolidamento statico, come testimoniano le chiavi dei tiranti metallici, attualmente il fabbricato, di fatto inutilizzato, manifesta ancora seri problemi strutturali nelle murature e nel tetto a padiglione e in generale presenta una situazione di grave degrado.

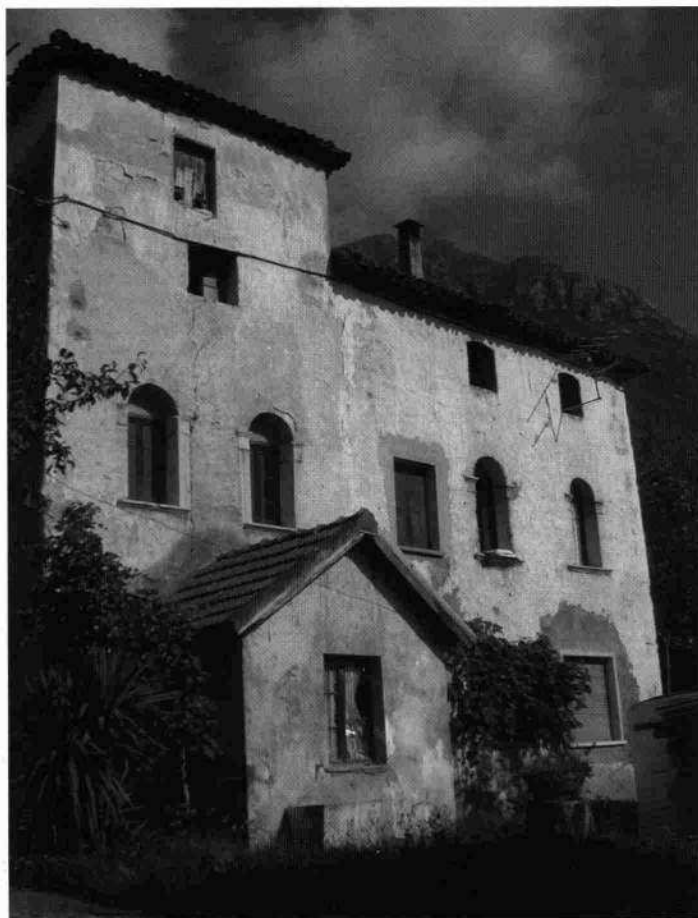
Veduta del fronte sud-orientale con la trifora parzialmente murata (C. Benvegnù, 2003)
