VR 25I
Villa Bon

Comune: Negrar
Frazione: San Ciriaco
Via San Ciriaco, 6

Irvv 00000924
Ctr 123 NE

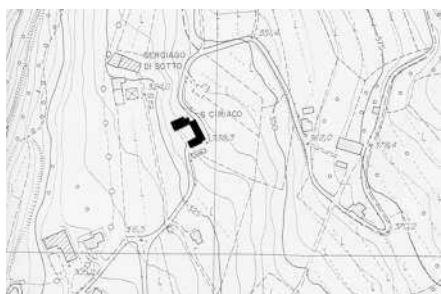
Il complesso sorge in posizione predominante su una collina ed è costituito da un palazzo, adibito a residenza padronale, e da un'ala laterale costituita da un rustico e a cui si addossa il muro di cinta. A lato del complesso, al di là della strada, vi è la cappella privata dedicata a San Ciriaco fatta erigere nel 1758 ad opera di Alberto Mario e della moglie, la contessa Eleonora Dongiovanni.

conferisce un tocco di raffinatezza. Ispirato alla classica tipologia del palazzo veneziano è un corpo di fabbrica cubico a tre piani fuori terra più un ammezzato, con tetto a padiglione che si raccorda alla parete attraverso un cornicione modanato.

Il fronte principale che guarda verso la base del colle è animato dalla presenza di una loggetta con sette arcate a tutto sesto posizionata a destra del prospetto. Nella parte sinistra si aprono due finestre rettangolari con sovracornici modanate molto sporgenti; si viene così a perdere qualsiasi tipo di simmetria del fronte.

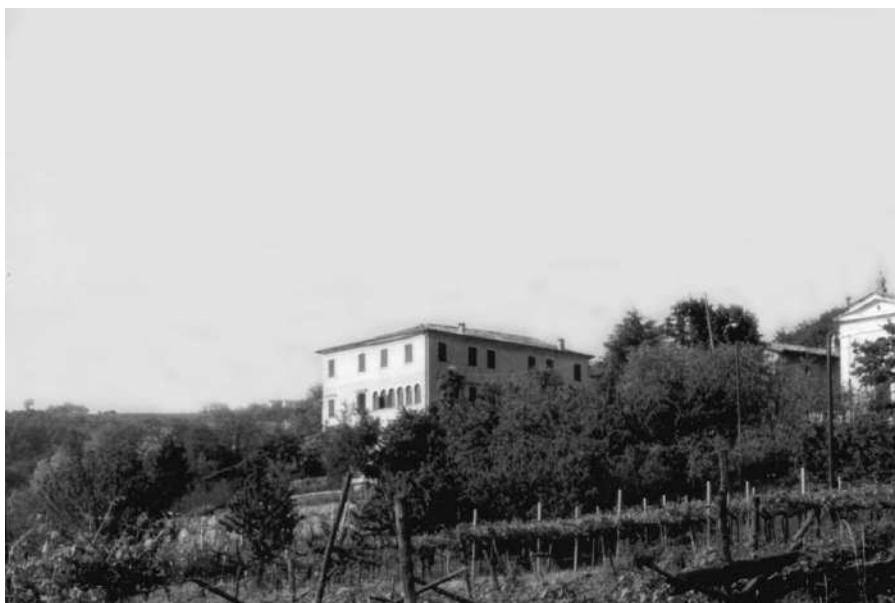
Anche al piano terra, caratterizzato da un grande ar-

co a sesto ribassato, non vengono rispettate simmetrie o altri tipi di regole architettoniche. I fronti laterali ripresentano la stessa tipologia di finestre rettangolari, anche se in questo caso si compongono in campate uguali disposte in schemi regolari. Le superfici intonacate non vengono animate da altri tipi di decorazione, ma rimangono lisce e prive di elementi particolari.

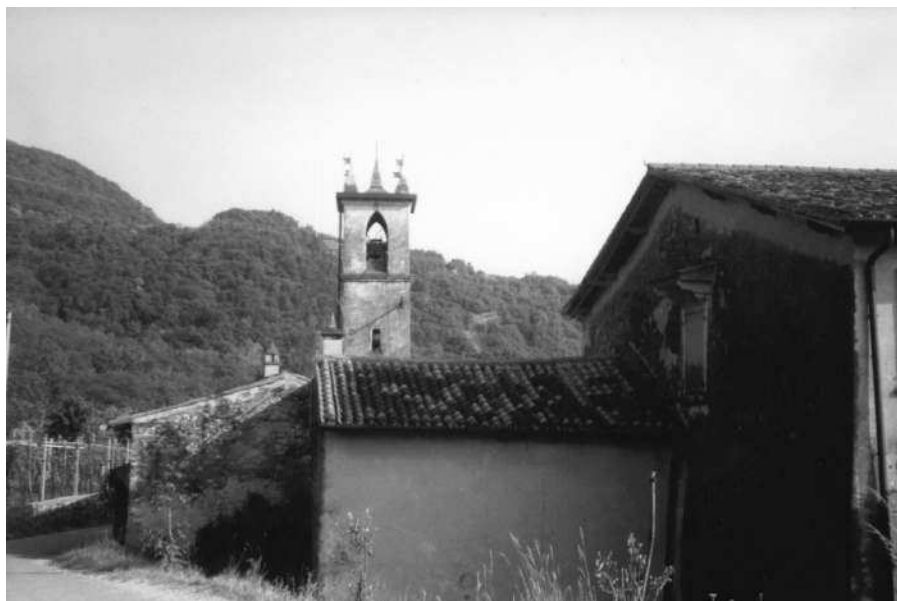
Veduta della parte posteriore del complesso con gli edifici rustici e la torre campanaria (Archivio IRVV)

L'edificio rustico addossato al corpo di fabbrica principale è più basso e allungato. La prima campata è caratterizzata dalla presenza di un grande arco a sesto pieno a doppia altezza, funzionale probabil-

mente al passaggio dei macchinari agricoli quando ancora era attiva la conduzione del fondo agricolo. L'edificio viene valorizzato dalla presenza di una piccola torre campanaria addossata alla parete che all'ultimo livello mostra delle bellissime aperture ad arco acuto di retaggio medioevale. I vari piani sono sottolineati da fasce marcapiano mentre una cornice conclude la torre sovrastata da pinnacoli piramidali con bandiere.
