VE 170

## Villa Bon, Varisco, Tessier

*Comune:* Mira

Riviera Giacomo Matteotti, 6A / 7

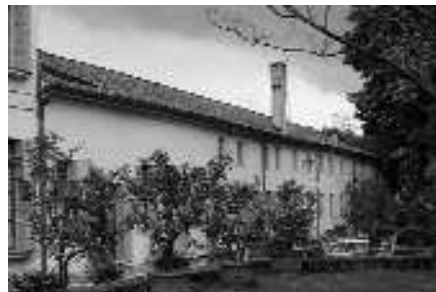
*Stato attuale. Particolare dell'annesso tardo settecentesco (Archivio IRVV)*

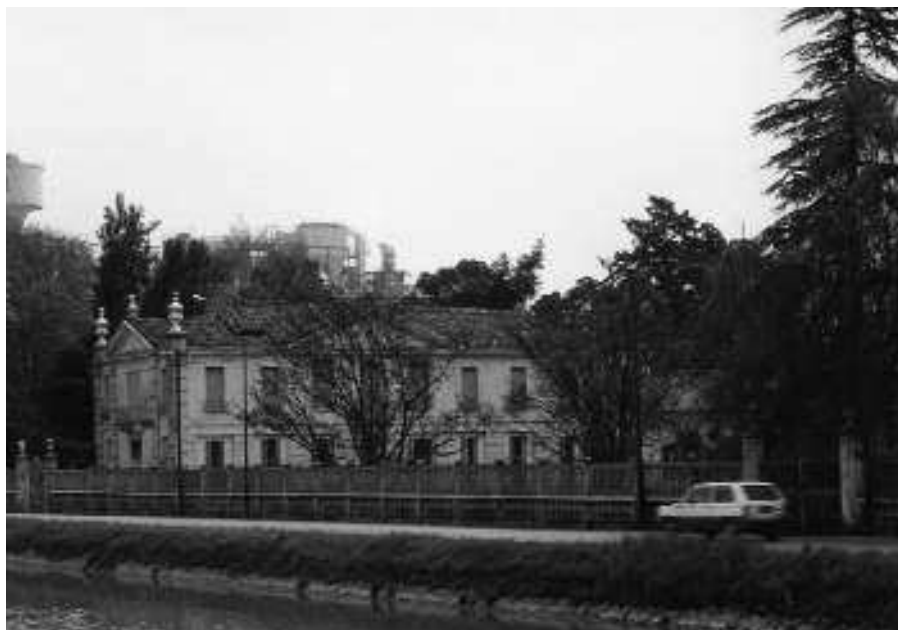
*Villa Bon e il suo intorno in una foto d'archivio (Archivio IRVV)*
