BL 077

## Villa Bonsembiante, Luzzato

*Comune:* Feltre

*Località:* Anconetta

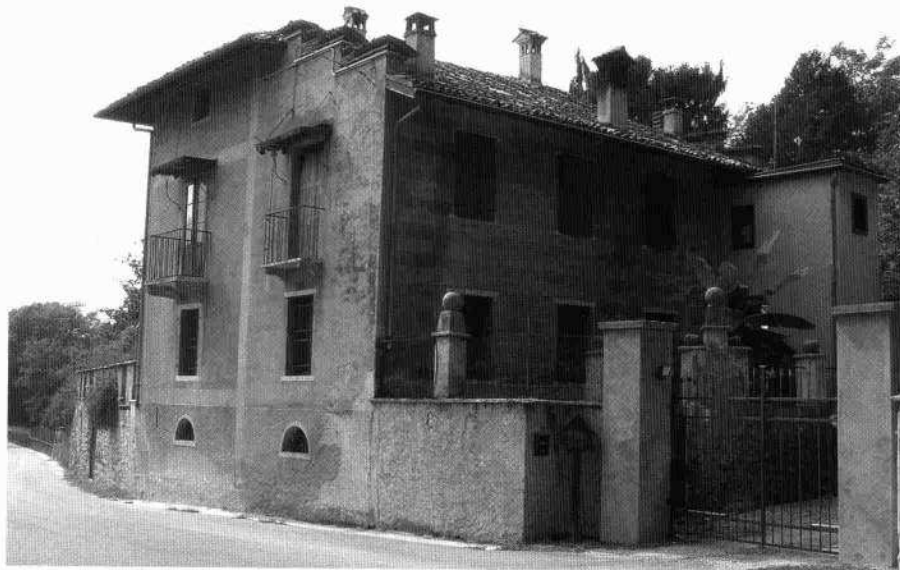
*Fronti sud ed est (L. De Bortoli, 2003)*

pesanti rimaneggiamenti operati nel XIX secolo. Il corpo padronale è privo di particolarità, salvo le fasce marcapiano e angolari dipinte. Non ha una vera e propria facciata, ma ingressi modesti si aprono sui tre fronti principali. Quello rivolto a sud, visibile di scorcio e caratterizzato da una fronte digradante verso levante, è ingentilito da due esili terrazzini protetti da tettiucci sporgenti.
