TV 390

Villa Bortoletti, Palù

Comune: Ormelle

Via XXIV Maggio, 21

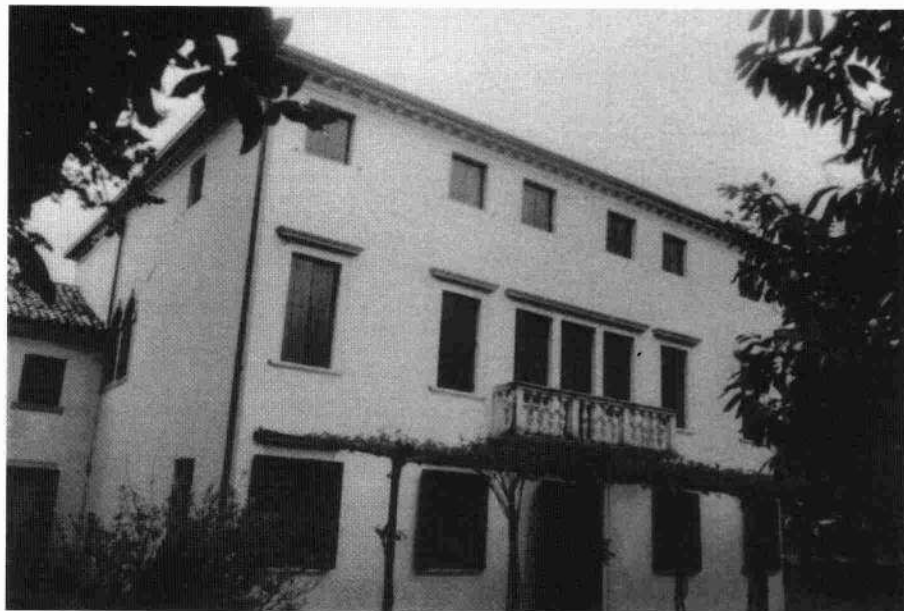
Il corpo padronale è a pianta quadrata, tripartita, con salone passante centrale e scala laterale, sviluppato su tre piani e protetto da una copertura a piramide. Esso è stato costruito probabilmente durante il primo Settecento con un lato in adiacenza ad un corpo più basso preesistente, forse della fine del secolo XVII e anch'esso ora adibito a residenza. I rimanenti tre prospetti sono diversamente definiti grazie all'uso variato di un unico elemento, la finestra, che è rettangolare, con davanzale e cimasa in pietra, per i primi due piani, semplice e quasi quadrata per l'ultimo. Su quello principale e sul suo opposto, al portone d'ingresso si sovrappone la trifora centrale del salone, ma solo il primo è arricchito da un pogggiolo balaustrato di pietra; una coppia di finestre completa i lati e la porzione mediana di quest'ultimo prospetto. La facciata laterale diminuisce considerevolmente il numero delle aperture, pur mantenendo una bifora con analogo pogggiolo. Il basamento di intonaco ad imitazione di un bugnato rustico e il cornicione dentellato fasciano l'edificio.

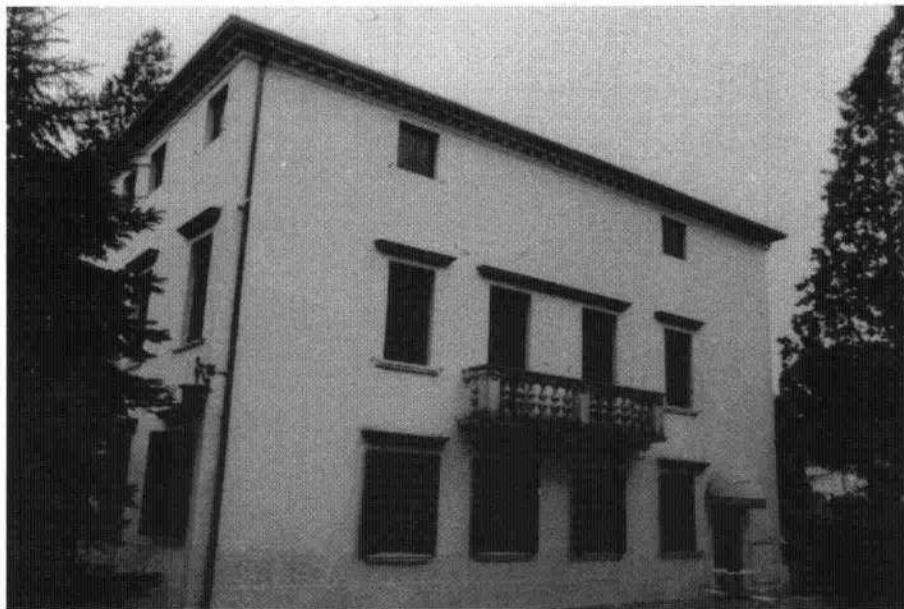
Scorcio del fronte laterale (Archivio IRVV)

Forse in conseguenza dei restauri subiti negli ultimi due secoli, l'aspetto della villa può essere compreso nel novero delle costruzioni declinanti una partitura architettonica assai scarna, se non fosse per la sopravvivenza di elementi quali il poggiolo, i cui torniti balastrini rendono ancor più evidente l'asciuttezza delle pareti retrostanti.
