PD 540  
 Villa Bragadin, Martini, Sartori

Comune: Terrassa Padovana  
 Via Rena, 8

IRV 0000409 Ctr 147 SE

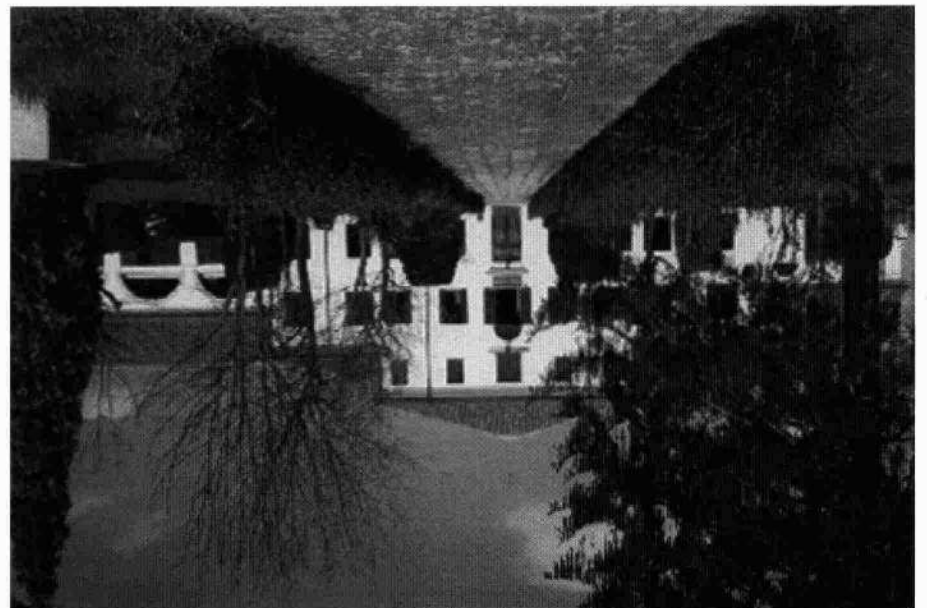
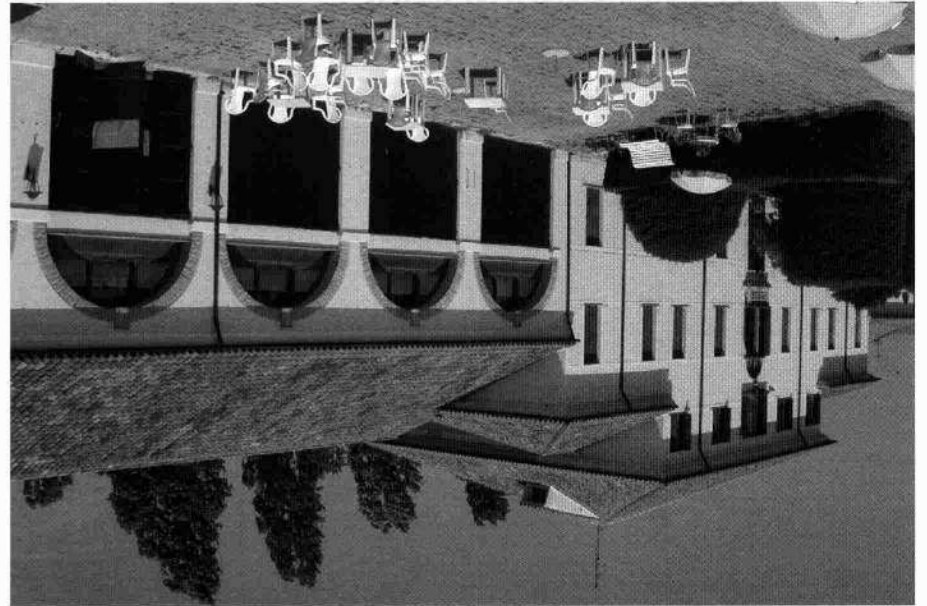
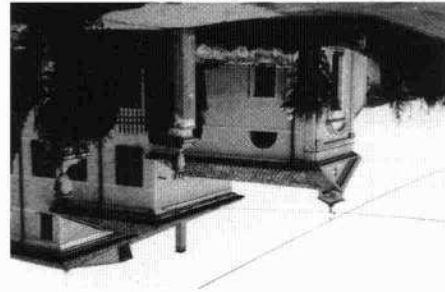
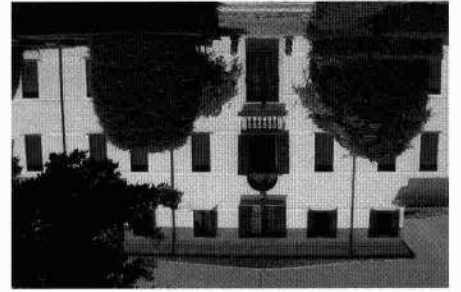
Veduta del fronte meridionale dalla corte  
 L'oratorio  
 La facciata principale  
 Veduta della corte e degli annessi rustici

La costruzione della villa risale al XVIII secolo; ha una struttura architettonica tradizionale con corpo centrale ed ali laterali. La ripartizione interna degli spazi segue la pianta tradizionale, salone centrale con stanze laterali, su pianta quadrata; le stanze a destra sono state rimpicciolite, rispetto a quelle simmetriche, per permettere la costruzione della scala che porta al piano superiore. Il corpo laterale sinistro presenta una suddivisione in quattro stanze e con una con l'oratorio: costruito ad uso della famiglia si presenta a pianta rettangolare e navata unica; la facciata, con timpano triangolare, sostenuto da lesene con capitelli ionici, si apre sulla strada che costeggia la proprietà.

Annessa alla villa si conserva la costruzione ad "L" ricavata dagli originali magazzini porticati coperti alla costruzione della casa. Questa zona si presenta ancora oggi su un unico piano con quattro archi a tutto sesto con cornici a conci in bugnato rustico sul corpo in asse con la facciata, mentre nel braccio perpendicolare lo spazio verticale è stato suddiviso in due piani: quello inferiore con archi a sesto ribassato, il soprastante con portefinestre su davanzale in ferro.

L'edificio si presenta con l'ingresso principale architravato che immette direttamente nel salone. In asse con l'entrata, al primo piano si trova la monofora architravata, con mascherone in chiave, su balcone a colonnine in pietra. Il corpo centrale si sviluppa su tre piani, l'ultimo ricavato nel sottotetto, mentre le ali laterali sono suddivise su due piani con le finestre rettangolari architravate in asse tra loro. Il cancello a fianco dell'oratorio, è in ferro battuto su pilastri in pietra sommonti da vasi acrotiriali decorati.

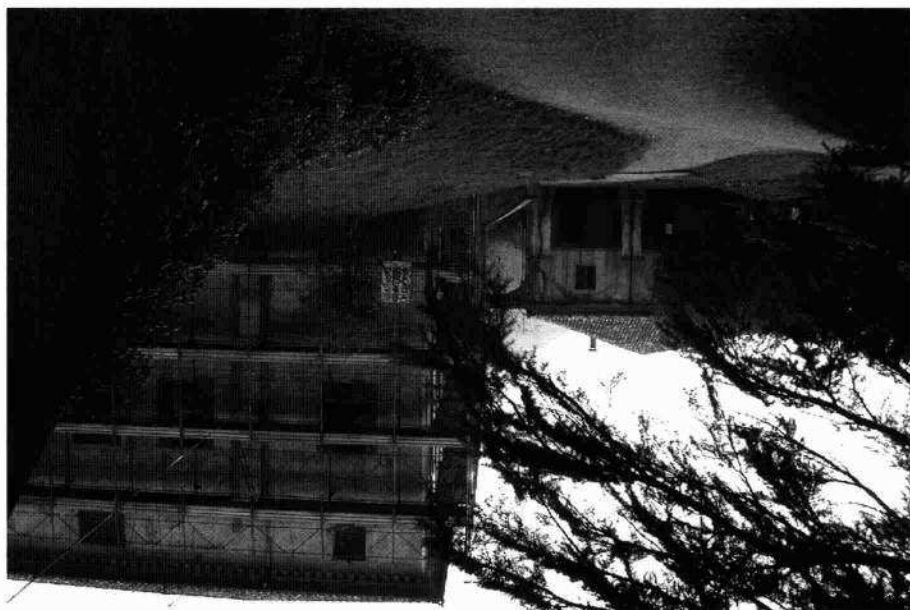
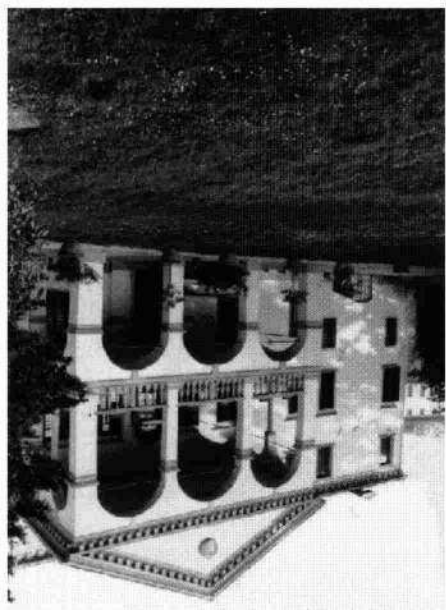
Particolare della villa con gli annessi durante il restauro  
Veduta della villa con gli annessi durante il restauro
