TV 059

## Villa Bragadin, Ruberti

Comune: Carbonera

Via Lovadina, 2

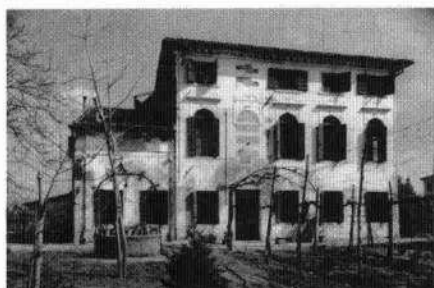
Il fronte sud della villa prima del restauro condotto dagli attuali proprietari (Archivio IRVV)  
L'oratorio prospiciente la strada (S.C. 1998)  
Il fronte posteriore della villa prima del restauro (Archivio IRVV)

Il corpo dominicale è costituito da un volume alto tre piani, concluso da una bella cornice dentellata su cui poggia la copertura a padiglione. La facciata principale, rivolta a sud-ovest, rispecchia nella sua evidente asimmetria l'impianto planimetrico interno che non presenta lo schema tradizionale della villa veneta, simmetrico e tripartito, bensì l'accostamento di due moduli di diversa ampiezza.
