PD 066

Villa Brogneaux

Comune: Borgoricco
Via San Leonardo, 2

Irrv 00000497 Ctr 126 NE

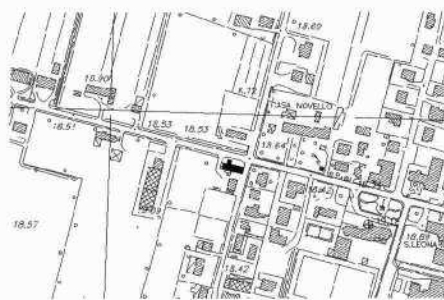
Il complesso si articola longitudinalmente in vari corpi accostati e variamente strutturati. La sequenza dei volumi si apre con un corpo di fabbrica ad uso agricolo, aperto in portale architravato, che continua in un'area abitativa: questa ha due piani fuori terra con tre assi forometrici, porta e due finestre ai lati a pian terreno, tre finestre al piano primo cui se ne aggiunge una nella porzione agricola. Segue un corpetto di collegamento e la villa vera e propria, unita alla sua barchessa, entrambe in posizione molto avanzata rispetto al profilo del corpo precedente. La villa, pur se elevata di due piani, ha altezza maggiore del volume accostato e presenta una sopraelevazione in corrispondenza del salone centrale. Segue la barchessa, aperta in tre ampi archi verso la casa e con una zona chiusa a seguire, con copertura a due falde; a questa è unito un volume a due piani con funzione abitativa. Tutto il complesso è contornato da giardino. Un disegno tardo seicentesco mostra il solo corpo centrale al quale sono accostati due edifici simmetrici; alla luce di questo possiamo intuire rimaneggiamenti negli annessi ed ampliamenti che non hanno toccato il bene principale.

La casa ha pianta tripartita, presenta il portale d'accesso archivoltato e decorato da concii, ai lati due finestre accoppiate e, a seguire, una terza verso lo spigolo più esterno. Tale partizione si ripete al piano superiore solo per le finestre, assiali alle sottostanti, mancando invece l'apertura usualmente presente al centro del salone passante mediano; le aperture a questa quota sono più piccole delle sottostanti, ne ripetono comunque il balcone in pietra leggermente aggettante. Corona questo volume una cornice a dentelli che continua anche sul fianco libero, aperto con finestre sui due piani.

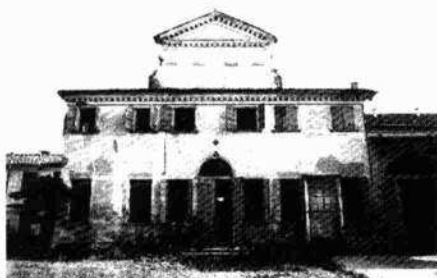
Le falde frontali del tetto sono interrotte dalla presenza del corpo sopraelevato, la cui copertura prosegue l'inclinazione delle falde laterali. Ripetuto nei due fronti è totalmente privo di forature, presenti invece nella perticazione sopra citata; è raccordato con volute "a lira" al volume sottostante ed è decorato da quattro lesene con capitello dorico che sembrano sostenere l'architrave ed il frontone. Questo presenta le tre cornici decorate da fitti dentelli, a ripetere il motivo sottostante; parte della trabeazione ed il timpano sopravanzano la copertura dichiarando il proprio valore puramente scenografico. Il fronte interno presenta camini simmetrici che si concludono con interessanti comignoli cilindrici.
