## Villa Caotorta, Marzotto

Comune: San Biagio di Callalta

Irrv 00000868 Ctr 106 SO Iccd A 05.00140221

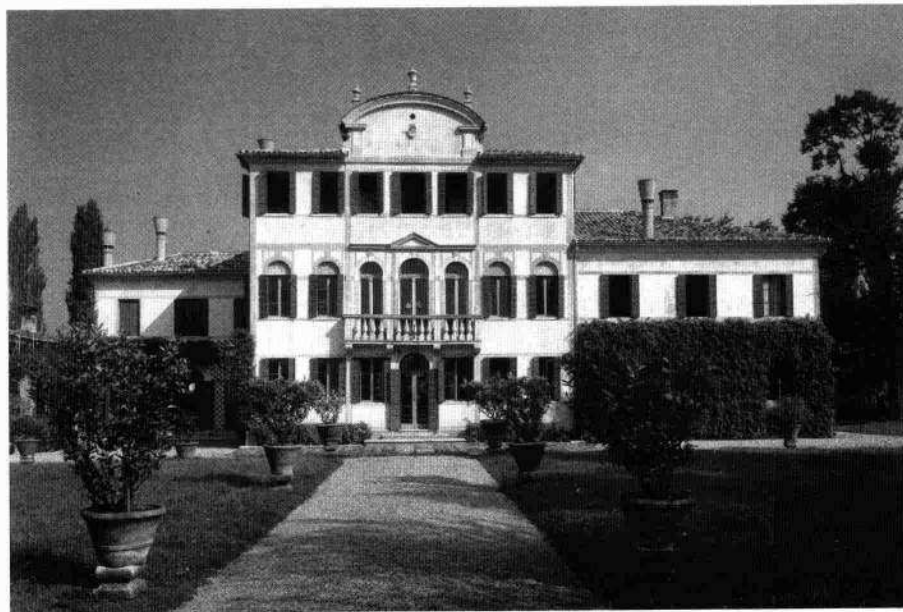
Una vecchia immagine della lunga barchessa porticata (Archivio IRVV)  
Veduta del corpo dominicale come appariva negli anni settanta (Archivio IRVV)

All'inizio degli anni settanta un cedimento angolare del portico della barchessa rende urgenti ulteriori lavori, che consistono essenzialmente nel rifacimento e risanamento di porzioni di fondazione e delle murature degradate, nonché del rinnovamento della pavimentazione esterna. Da oltre un decennio, infine, giace sulla carta e attende attuazione il progetto di restauro conservativo e ristrutturazione dell'intero complesso.
