VE 177  
Villa Carrara

*Comune:* Mira  
*Frazione:* Malcontenta  
Via Bosco Piccolo, 105

Irvv 00004460  
Ctr 127 SE

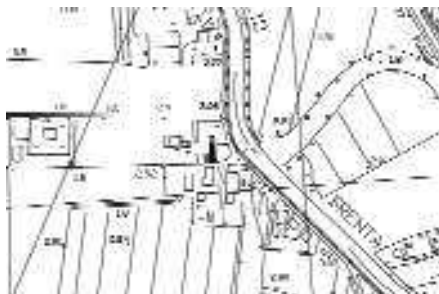
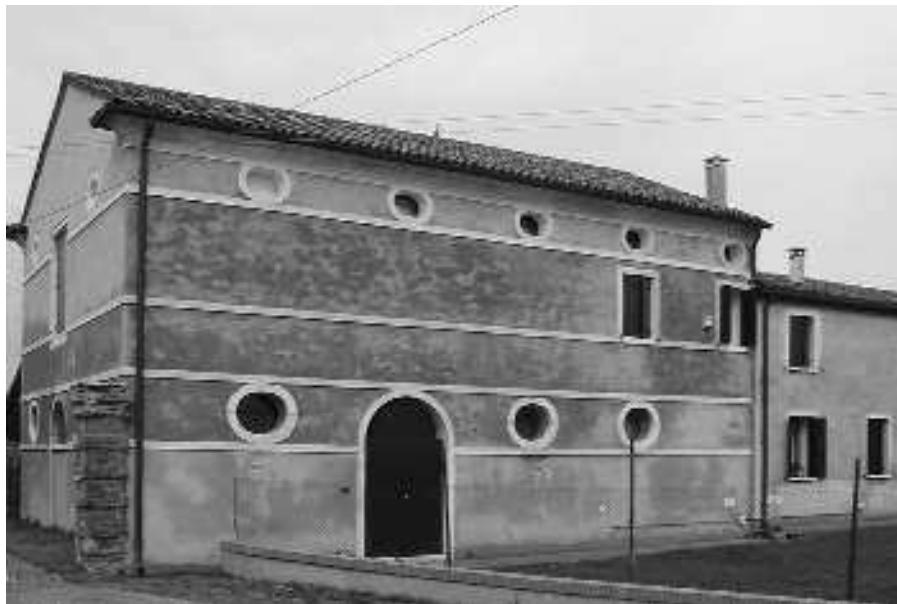
nessi rurali completavano le consistenze immobiliari di questo fondo. L'odierna villa Carrara è composta da due adiacenti corpi di fabbrica orientati verso est, innalzati su una pianta rettangolare e protetti da tetti a capanna, all'interno di un lotto rettangolare. Se il più contenuto in altezza non presenta alcuna particolarità architettonica, l'altro, grazie anche ai quasi ultimati restauri che l'hanno recuperato da una situazione di estrema fatiscenza e manomissione, è cinto sui tre lati liberi da rilevate fasce bianche, ben evidenti nel contrasto con l'intonaco in ciocciopesto. Queste fasce si allineano con i davanzali delle poche

finestre del primo livello, intersecano parzialmente le chiavi di volta o i punti di imposta dei portoni ad arco e soprattutto contengono, al primo e all'ultimo livello, una caratteristica serie di oculi ovati. La disposizione di tutte queste aperture sui lati lunghi è svincolata da un ordine simmetrico, mentre rispetta un asse mediano solo sul prospetto breve, verso sud, forse in connessione alla presenza, al piano terreno, della vasta sala interna le cui volte a crociera sono sostenute da eleganti colonne tuscaniche in marmo rosso di Verona.

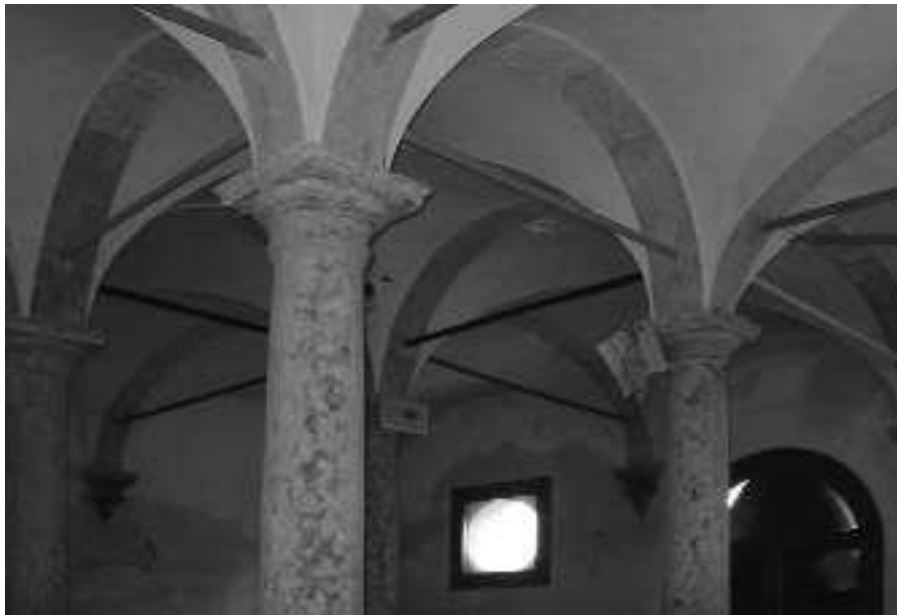
*Sala colonnata a piano terra (Archivio IRVV)*
