TV 274  
**Villa Cattuzzo**

Comune: Maser  
 Frazione: Coste  
 Piazza della Pieve, 5

Irrv 00005203 Ctr 083 SE

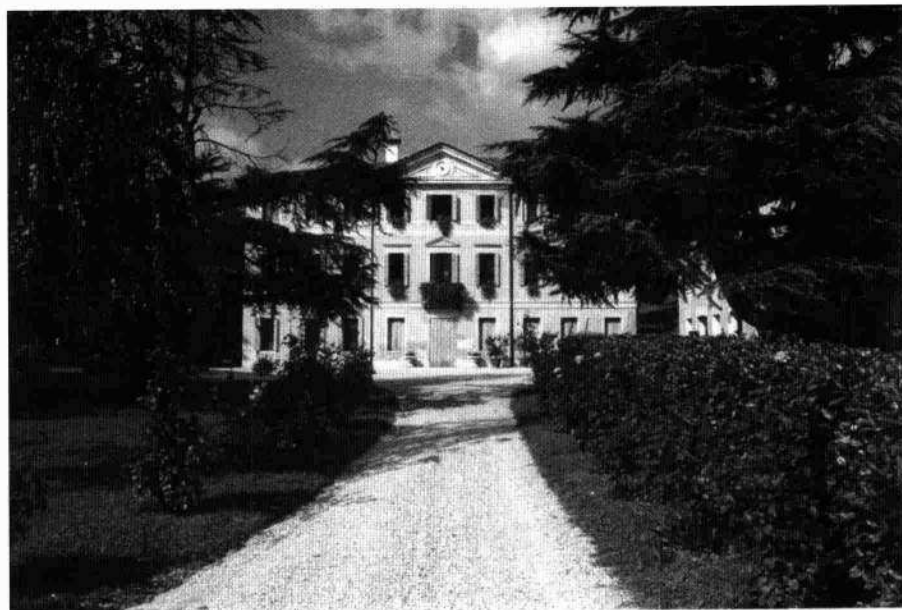
Il complesso, che sorge nel cuore dell'abitato di Coste, vicino alla chiesa parrocchiale, è formato da tre corpi di fabbrica, organizzati all'interno di un giardino. Al centro si eleva il corpo padronale; sul retro, ad esso ortogonale, si sviluppa un'adiacenza caratterizzata da una finitura superficiale a fasce policrome; perpendicolarmente al lato orientale della villa e proteso verso la strada, è presente un altro edificio a tre piani, affiancato da una serra con soprastante terrazza, che forma una corte davanti al complesso. Un alto cornicione modanato e lunghe fasce orizzontali ne caratterizzano la facciata.

Il volume compatto della villa si sviluppa con tre piani fuori terra e presenta una larga porzione centrale, leggermente aggettante, conclusa da timpano triangolare. La facciata principale rivolta a sud è tripartita, con tre assi di finestre in ciascun settore, tutte a profilo architravato. Le tre aperture centrali del primo piano sono arricchite da una cornice modanata in aggetto, che sopra il foro mediano assume la forma di un frontoncino triangolare; un piccolo pogggiolo con parapetto in ferro e sbalzo in pietra poco sporgente, sorretto da quattro mensole abbinata, completa la monofora centrale. Tutta la facciata è interessata da una finitura ad intonaco bicromo: sulla superficie di colore rosa risaltano le cornici che profilano le aperture, le specchiature disegnate sotto le altre finestre del primo e del secondo piano e le fasce marcapiano, di cui quella del primo piano è modanata in leggero aggetto; il piano terra è rifinito con un finto bugnato a fasce orizzontali. L'aspetto attuale del complesso, in ottimo stato di conservazione, potrebbe essere frutto di un rimaneggiamento ottocentesco, eseguito su un originario impianto del XVIII secolo.
