TV 610

Villa Cavallin, Schiavon

Comune: Trevignano

Via II Giugno, 22/ 24

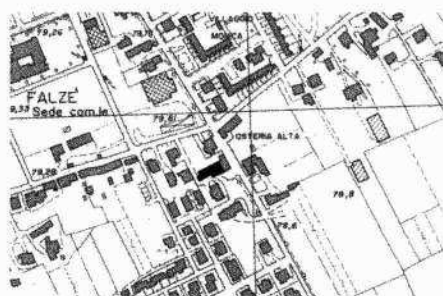
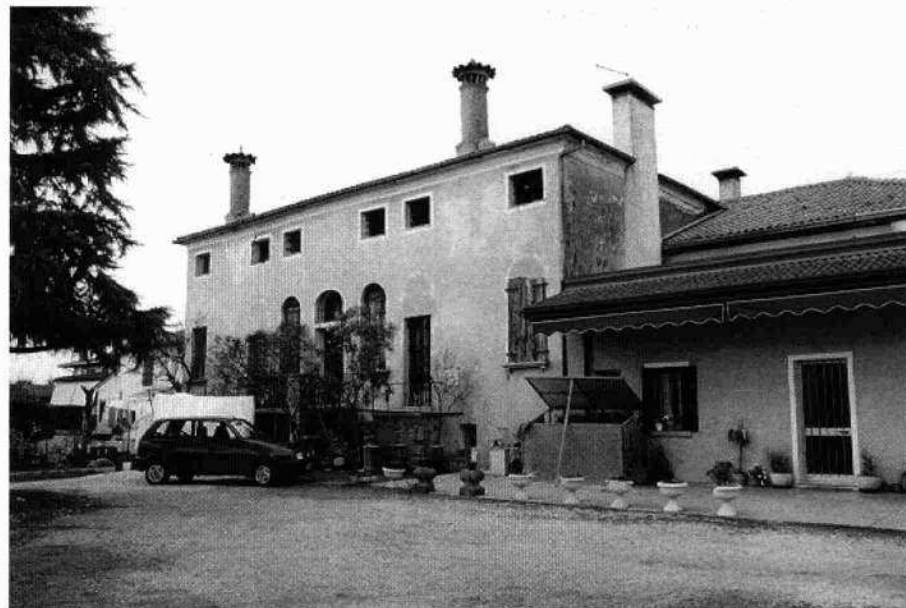
Ai limiti dell'abitato di Falzè, oggi inglobato all'interno di un tessuto residenziale di nuova costruzione, sorge questo piccolo edificio, che si presenta in stato di degrado, inutilizzato e parzialmente alterato nella sua forometria originaria. La facciata rivela ancora chiara la rispondenza ad uno schema geometrico ordinato, con tre aperture ravvicinate nel settore centrale della facciata e coppie di finestre distanziate tra loro nelle porzioni laterali, in corrispondenza delle quali si elevano due grossi camini cilindrici, simmetricamente disposti. L'edificio si eleva con due piani fuori terra, di cui il primo è un piano rialzato, a cui oggi si accede solo tramite una rampa laterale collocata sul lato orientale della facciata, ma non è da escludere che originariamente la scalinata fosse a rampa unica frontale, poi smantellata. Attualmente infatti sotto il pianerottolo d'ingresso è stato ricavato l'accesso al seminterrato.

Le aperture del piano principale, inoltre, dovevano in origine essere tutte a profilo centinato come si evince dalle tracce presenti sulle superfici murarie, essendo state quasi tutte ridotte ad aperture rettangolari; mostrano ancora un profilo arcuato le due aperture che affiancano la porta d'ingresso, anch'essa manomessa. Il piano sottotetto è illuminato da finestre rettangolari, rifinite da davanzali in pietra molto degradati, in asse con le aperture sottostanti. Un piccolo pinnacolo in pietra conclude la piramide del tetto.
