PD 355

Villa Cavinato Zambenedetti, Garbin, Salmaso

Comune: Padova

Via Fornaci, 218/ 220

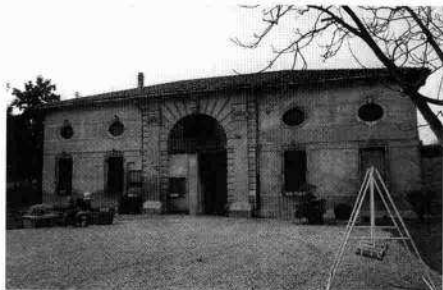
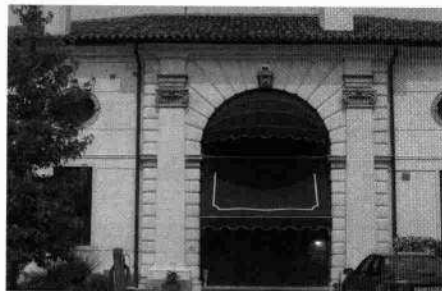
L'immobile ha l'antico portale di accesso a doppia altezza archivoltato a pieno centro, incorniciato da conci in bugnato liscio, decorato da un volto di guerriero in chiave e chiuso tra due lesene con capitello composito. Il volume è a due piani, quello terreno aperto in finestre architravate, il sottotetto in oculi ellittici decorati all'apice da mascheroni e collegati alla base.

Il fronte occidentale prima dei restauri ed il portale occidentale dopo i lavori di restauro
Il fronte orientale prima e dopo i lavori di restauro

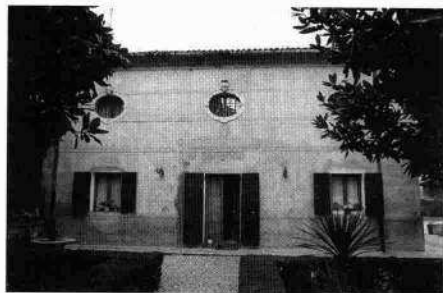
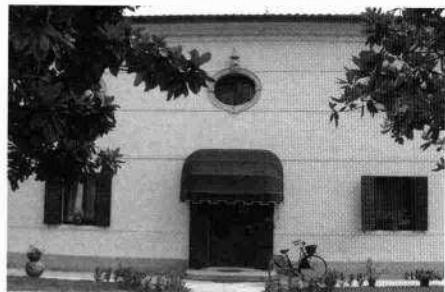
Nel fronte corto, che guarda al fiume, è stato tamponato un secondo portale, più piccolo e semplice del precedente, ma sempre con cornice in conci a bugne a volto di guerriero in chiave.
