TV 496

Villa Cecconi

Comune: Riese Pio X

Irrv 00004032 Ctr 104 NE Iccd A 05.00144717

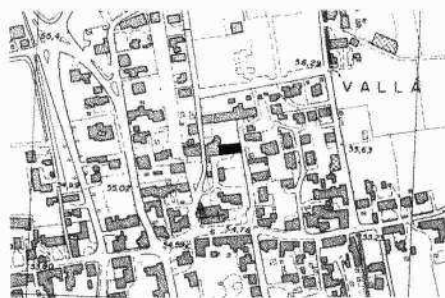
Un basso muretto in ciottoli e mattoni delimita l'area su cui sorge il corpo allungato della villa, elemento superstito di un complesso probabilmente più articolato, costruito nel centro abitato di Vallà, alle spalle della chiesa parrocchiale.

La villa invece, chiusa ed in stato di completo abbandono, prospetta con il fronte principale, esposto a sud, sulla piazza pubblica, mentre sul suo lato occidentale sono sorti in addossamento altri annessi rustici minori, venendo a formare un lungo organismo in linea, che funge da quinta della piccola piazza.

Le evidenti manomissioni leggibili sul prospetto principale della villa lasciano tuttavia inalterato lo schema tipologico di base che ricalca l'impianto tradizionale della villa veneta del XVIII secolo.

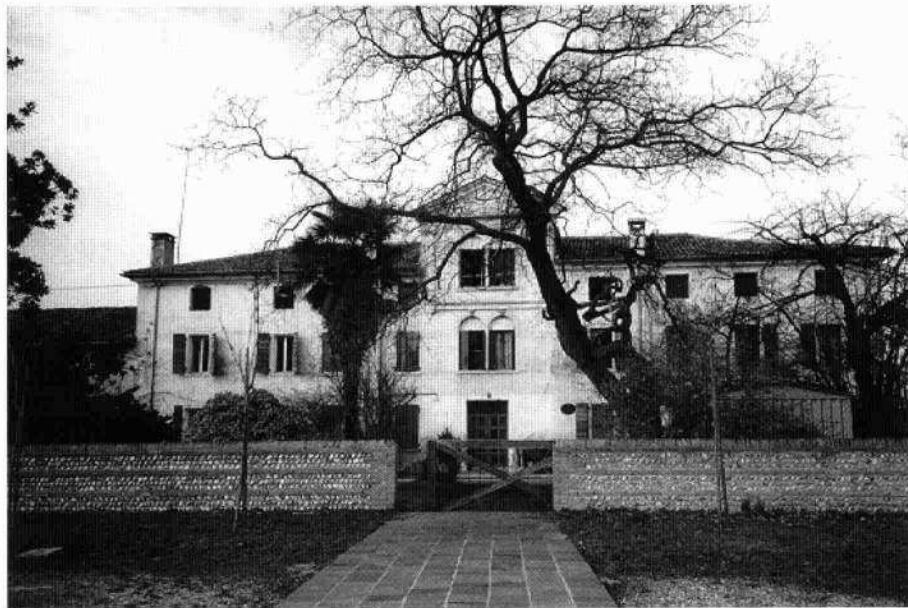
Sulla superficie intonacata piuttosto degradata si leggono le tracce delle fasce orizzontali che collegavano tra loro le aperture all'altezza dei davanzali e della cornice superiore; tale motivo si interrompe nella porzione centrale lasciando supporre modifiche successive all'assetto originario. In contrasto con la simmetria generale dell'impianto risulta anche il primo asse di finestre del settore orientale della facciata, affiancato da piccole aperture ovali, che denunciano trasformazioni avvenute nel sistema distributivo interno.

Il volume si chiude con una copertura a quattro falde che si raccordano al centro con il volume centrale del sopralzo, passante sui due fronti principali dell'edificio.

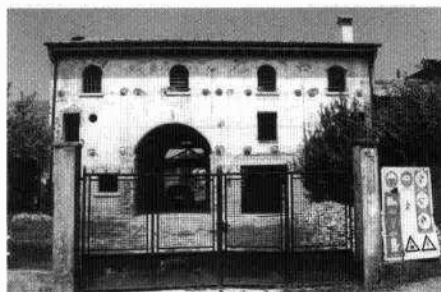
L'annesso rustico sul retro della villa (A.R. 2000)
Particolare del settore centrale della facciata
(Archivio IRVV)

Alle spalle della villa, da essa distanziata pochi metri, sorge un voluminoso edificio rustico, probabilmente in origine la barchessa del complesso dominicale, oggi appartenente ad altra proprietà e in corso di ristrutturazione ad uso abitativo.
