TV 532

Villa Cian, Marinello

Comune: San Biagio di Callalta

Via Postumia Est, 33

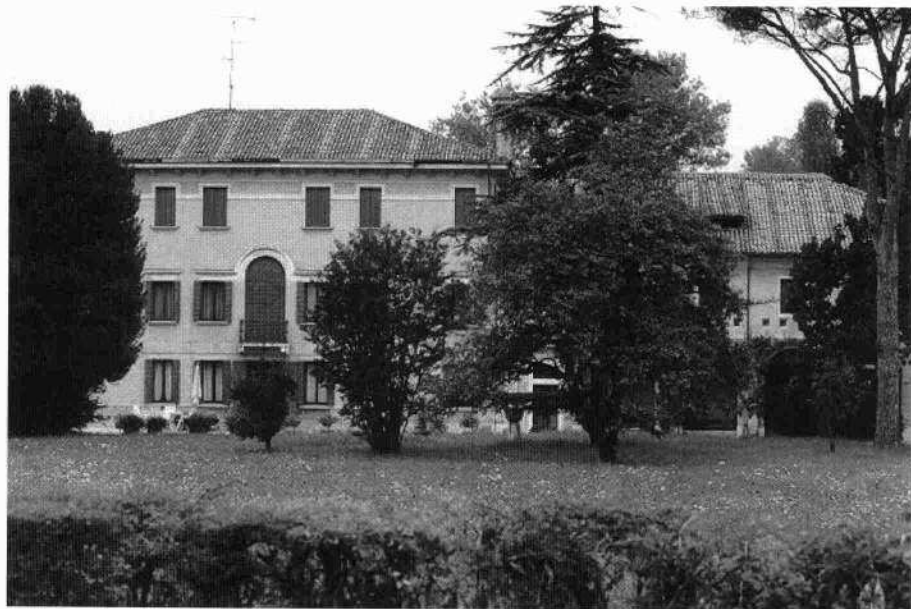
Strutturato nei prospetti - i due principali sono speculari - secondo la tripartizione usuale della tipologia connessa al distributivo planimetrico, è caratterizzato esternamente da elementi quali la base a finto bugnato, la cimasa sporgente a protezione di ognuna delle finestre del piano nobile che, in corrispondenza della triplice foratura centrale, assume andamento mistilineo, la fascia di collegamento delle finestre superiori, anch'essa con simile sviluppo. Infine il cornicione su mensole prelude alla copertura a padiglione.

Tra questi manufatti, diversi per configurazione, epoca e stato di conservazione, quello della residenza padronale sembra essere il più degradato ma il meno vetusto, anche se si potrebbe ipotizzare che la datazione ottocentesca si riferisca a un suo radicale rifacimento.

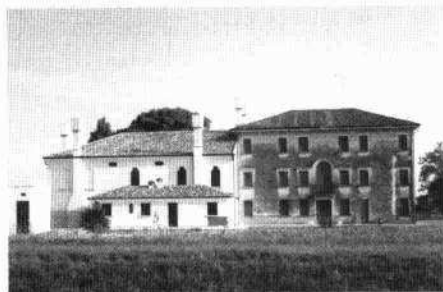
Di questi, tra i meritevoli di nota, si incontra per primo l'oratorio. Il semplice volume, ad aula unica protetto da un tetto a capanna, sorge tra i pilastri di due ingressi, con il portale - sormontato da finestra a lunetta - che prospetta su un piccolo sagrato delimitato da paracarri in pietra. Oltre, sul retro, si trova il primo grande annesso rustico isolato, forse, a leggerne la conformazione, destinato in origine anche ad abitazione rurale e a stalla. Allineati sulla destra, si elevano, senza soluzione di continuità, i tre piani del corpo di fabbrica padronale e il volume più basso della barchessa.

Veduta del retro del complesso (L.S. 1998)
Veduta dell'oratorio collocato nei pressi
dell'ingresso; sullo sfondo, la barchessa (Archivio
IRVV)
