PD 431  
 Villa Contarini, Lovison

Comune: Pontelongo  
 Frazione: Ronchi  
 Via San Valentino, 54

Irrv 00000364 Ctr 148 SO

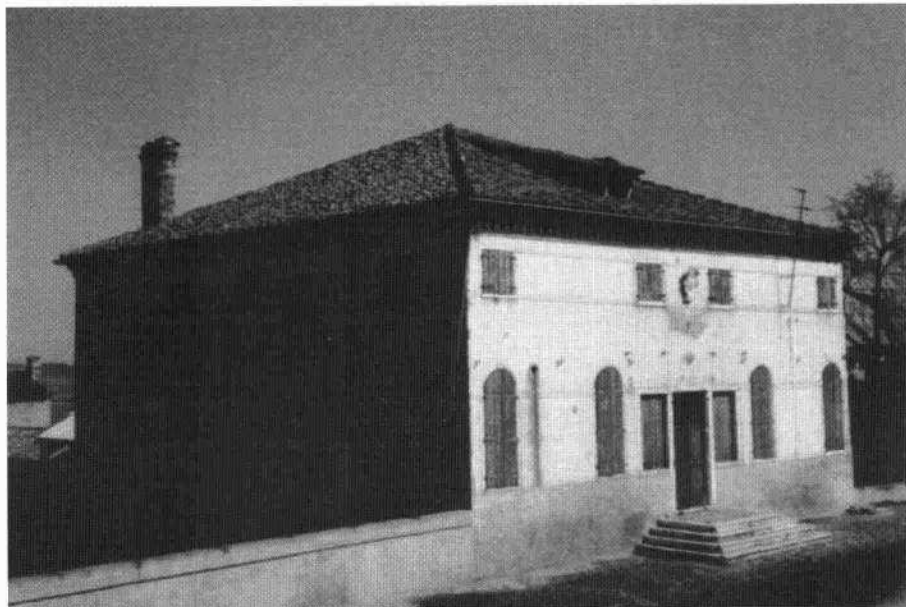
La barchessa prima e dopo i lavori di restauro  
 Il fianco est della villa e dell'intero complesso

Delle barchesse, quella parallela al volume abitativo, posta in fondo al cortile, ha otto arcate a pieno sesto su pilastri nel fronte ed una ai fianchi, a formare un portico. È coperta da capriate in legno ed ha il tetto sostenuto, all'esterno, da una cornice di gronda a dentelli che ripropone i caratteri di quella dell'abitazione.
