VR 057

## Villa Da Prato, Fiorini

*Comune:* Caldiero

Via Roma, 19

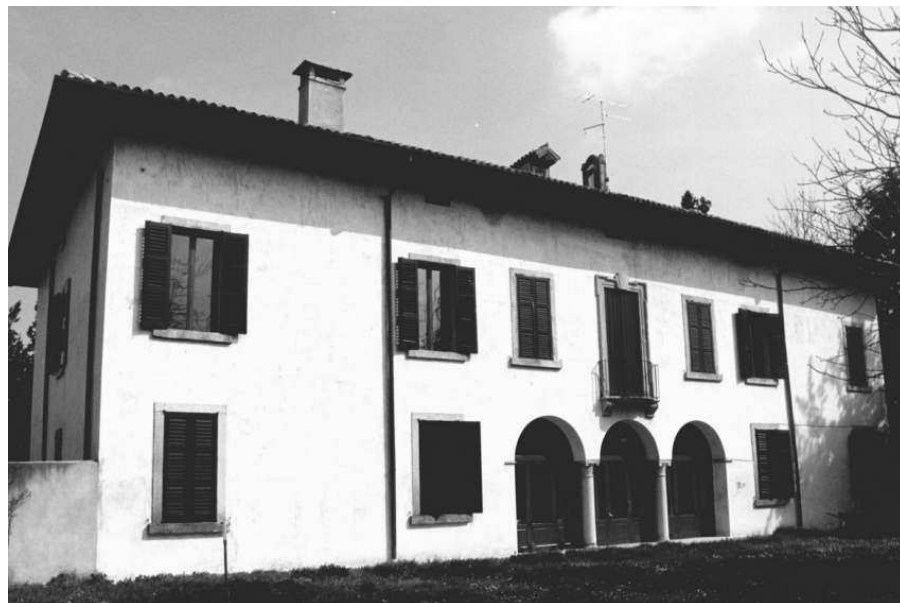
sud, presenta nella zona centrale del piano terra una loggetta a tre arcate a tutto sesto, con serramento rientrante, e colonne di marmo rosa di Verona.

Il portale d'accesso sul prospetto nord, anch'esso arcuato ma a fornice unico, ha i piedritti d'ordine dorico ed è bugnato. Tutti gli altri fori architettonici della villa sono rettangolari, con semplici cornici in pietra, disposti simmetricamente rispetto all'asse centrale; delle piccole finestre, che illuminano il sottotetto, concludono i prospetti sotto le falde spioventi della copertura. Su entrambe le facciate lunghe, dei poggiali con ringhiere in ferro battuto settecentesche segnano le testate dei saloni passanti; inoltre, tracce di affreschi sono visibili sul fronte nord.

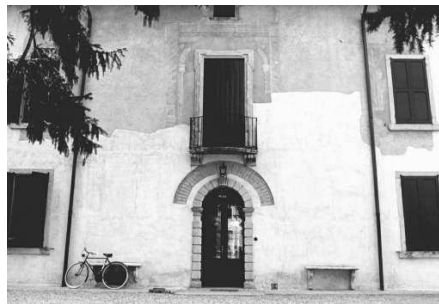
*Particolare del prospetto nord, con il portale bugnato ad arco e il poggiolo con ringhiera settecentesca in ferro battuto (Archivio IRVV)*

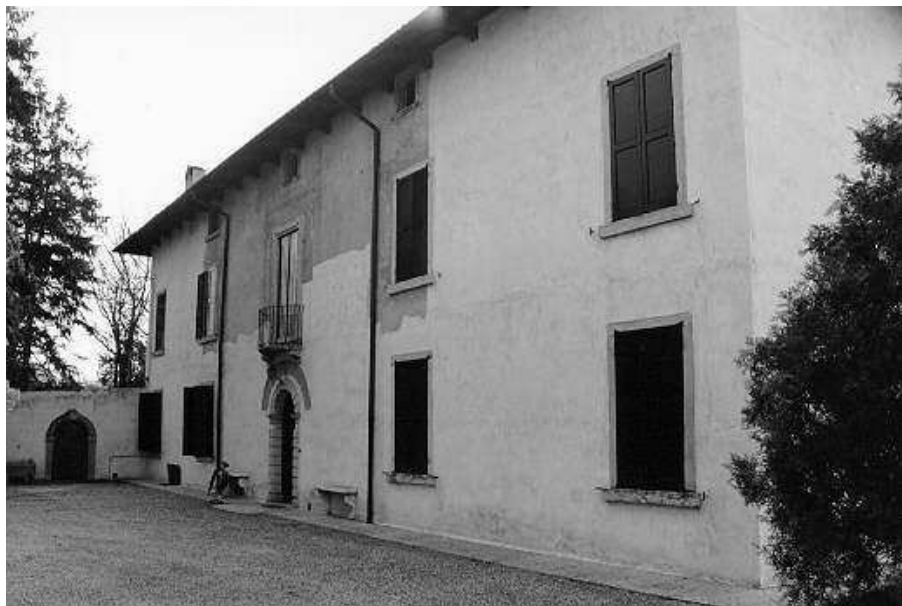
*Il prospetto settentrionale con tracce di affreschi (Archivio IRVV)*
