BL 017

## Villa De Bertoldi, Catani

Comune: Belluno

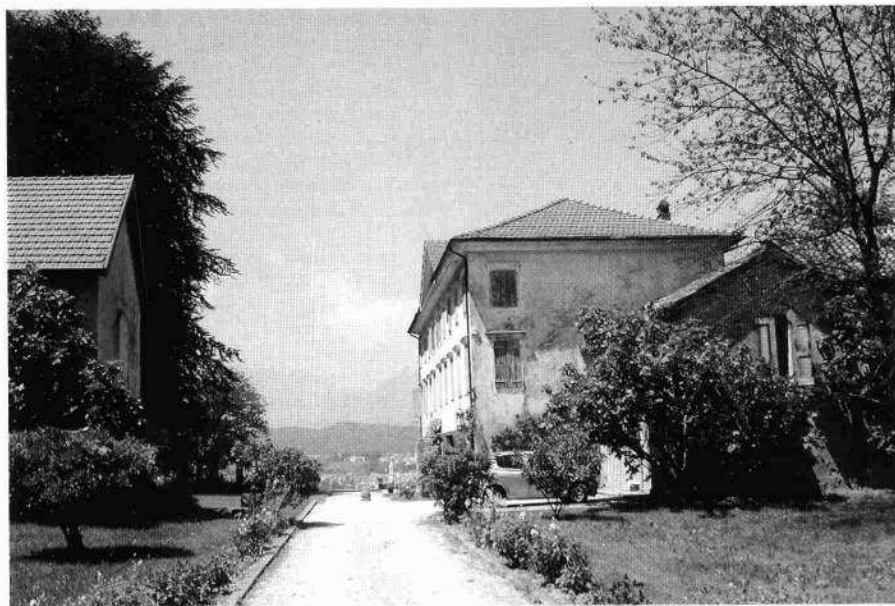
*Veduta del complesso dal viale d'ingresso (C. Benvegnù, 2003)*

Il sito della villa, un ampio terrazzo sul bordo di una collina, costituisce uno straordinario belvedere sulla città e i dintorni di Belluno, che si ammirano affacciandosi grossomodo verso ovest. L'accesso all'area avviene invece dal lato opposto, cioè all'incirca da est, dove una recinzione a muretta dei primi del Novecento separa la proprietà da via Pedecastello, aprendosi al centro con un cancello in stile tra due eleganti pilastri a bugne piatte, ornati da esuberanti vasi sommitali e volute laterali. Dal cancello un vialetto in mezzo a un prato conduce dritto davanti alla facciata principale della

villa, che però essendo orientata a mezzogiorno viene vista da chi arriva solamente di scorcio. Prima di giungere davanti alla facciata, sulla destra si apre come una piazzetta, delimitata dal fianco est della villa e dal fronte sud di una corta barchessa a tre archi semicirculari dipinta a fasce alterne, dietro la quale, verso nord, vi sono altri fabbricati rustici, oggi attrezzati ad albergo. Davanti alla facciata dell'edificio padronale si estende invece un giardino, non grande ma ricco di specie arboree, sulle quali domina un imponente olmo. Nell'area del giardino trovano luogo da un lato un ul-

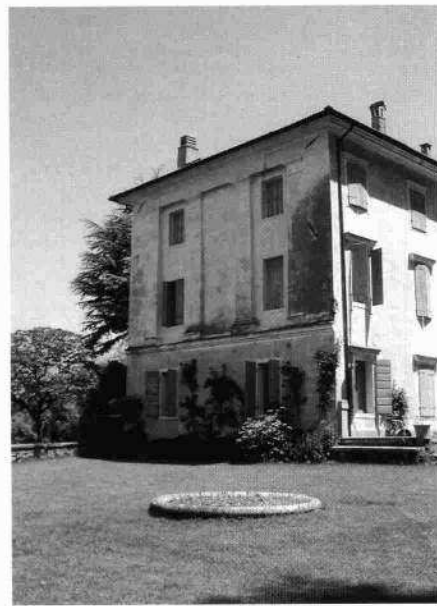
*Il prospetto laterale (C. Benvegnù, 2003)*

L'edificio padronale consiste in un largo parallelepipedo suddiviso in tre piani e coperto da un ampio tetto a padiglione, con un possente frontone, dal profondo timpano con oculo, posizionato al

centro della facciata principale. Quest'ultima, però, non presenta la consueta distribuzione tripartita delle aperture, con ingresso centrale e finestre disposte simmetricamente ai lati, bensì una partizione a prima vista casuale e comunque asimmetrica dei fori. Questa dissimmetria, che sembra quasi pensata appositamente per la visione di scorcio dal vialetto d'ingresso (Alpago Novello, 1968) e che in ogni caso «non infastidisce ma anzi muove la facciata» (Chiovaro, 1997), dipende dal fatto che l'edificio attuale è il risultato della ristrutturazione e dell'ampliamento di una costru-

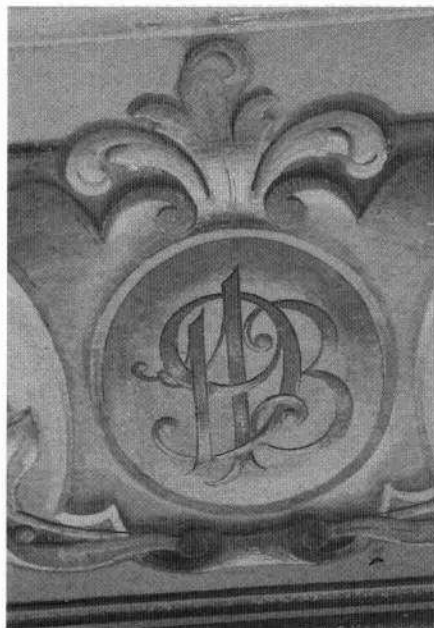
*Decorazione neorococò con monogramma della famiglia De Bertoldi (C. Benvegnù, 2003)*  
*Scala interna: il parapetto stile liberty (C. Benvegnù, 2003)*

zione preesistente «distrutta da un incendio» e della quale «rimangono ancora alcuni elementi originari visibili nelle cantine e in alcuni locali del pianterreno» (Chiovaro, 1997). In effetti, osservando attentamente la facciata si nota che essa deriva dall'accorpamento di due edifici preesistenti, uno abitativo ad ovest, dalla tradizionale pianta tripartita con simmetriche coppie di finestre ai lati della porta centrale e del soprastante balcone, l'altro ad est, probabilmente una più bassa ala rustica, con un portichetto a tre campate su pilastri architravati. Tra i due settori vi è anche una leggera differenza cromatica, poiché su quello abitativo ad ovest traspare sotto l'unificante tempera gialla l'originale marmorino rosa. Questa ricostruzione, già datata al secolo XIX (Da Borso, 1954; Alpago Novello, 1961 e 1968; De Bortoli, Moro, Vizutti, 1984; Chiovaro, 1997) ma in realtà avvenuta nel 1913, ha bensì reso unitario il volume sotto il grande tetto col frontone centralizzato, ma in pratica ha mantenuto la fisionomia originaria, limitandosi a rinnovare per esigenze di omogeneità tutte le cornici, compresa la balaustra del balcone. Le nuove cornici in pietra, con gli aggettanti architravi modanati e i davanzali collegati da bianche fasce marcapiano, rappresentano del resto l'unico elemento nobilitante questa architettura, che tutto sommato appare «piuttosto fredda e impersonale» (Alpago Novello, 1961 e 1968). Più interessante risulta invece la soluzione adottata sul fianco rivolto alla vallata: un piano terra trattato a bugnato piatto fa qui da basamento a quattro lesene tuscaniche giganti, che arrivano sin quasi alla cornice di gronda. Il rinnovamento d'inizio Novecento si completa infine con alcuni elementi ornamentali in stile, come la goticizzante lanterna in ferro battuto appesa sull'angolo esterno o le decorazioni neorococò dei soffitti delle sale principali, o ancora la luminosa scala interna dal para-

petto liberty con dipinto sul soffitto, sorretto da sei puttini alati svolazzanti, lo stemma della famiglia allora proprietaria del complesso, cioè i De Bertoldi, il cui monogramma compare anche sul soffitto della sala. Oggi la villa, solo in parte utilizzata, si presenta in discreto stato di conservazione.
