VR 365

Villa De Besi, Danese, Maggiore

Comune: San Pietro in Cariano

Via Campostrini, 51

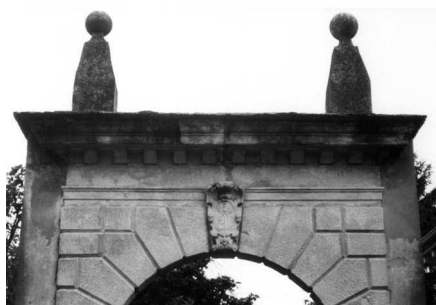
Il portale d'ingresso sul fronte nord (Archivio IRVV)

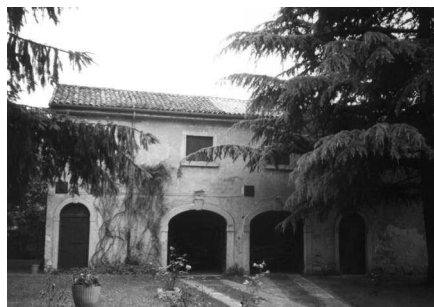
L'annesso rustico (Archivio IRVV)

Di fronte alla villa si trova un piccolo edificio, sopravvivenza forse degli annessi rurali, mentre l'oratorio, ormai esterno all'attuale proprietà, appare come volume ad aula unica, accessibile grazie a una porta centrale sormontata da un frontoncino arcuato e affiancata da due semplici finestre. I pilastri angolari sorreggono il frontone, un oculo a croce fora il timpano, mentre un'altra finestra si apre centrale sotto la cornice della trabeazione.
