VE 361

## Villa De Buoi

*Comune:* San Michele al Tagliamento  
Via Marango, 23A

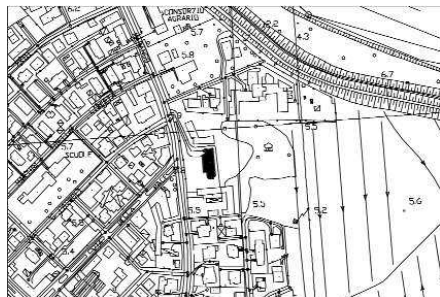
Del complesso di villa si esamina qui solo la dimora padronale, benché attualmente disabitata e in pessimo stato di conservazione; nessuna notizia diretta è possibile invece fornire in merito alle due adiacenze laterali rustiche. All'interno di un parco, un tempo assai più esteso e oggi conservato in modo mediocre, il lungo edificio principale si sviluppa su tre piani con l'impianto simmetrico e tripartito che viene considerato tipico delle ville venete. Come noto, è la distribuzione interna dei vani a definirlo, organizzata intorno a un salone centrale.

successivamente alterato, l'edificio, orientato con direttrice est-ovest, presenta una pianta rettangolare con un corpo centrale sporgente verso la strada, ma da essa diviso mediante un giardino mediocremente mantenuto; esso è affiancato da due terrazze porticate con parapetto in pietra balaustrato, poste a livello del piano nobile, la cui estensione è pari all'arretramento delle facciate laterali. Lo stato altamente degradato dell'immobile, aggredito da piante rampicanti, non consente di aggiungere altri dati.
