## VILLA DEI BIASI (ISTITUTO TECNICO AGRARIO)

*Comune:* Trecenta.

*Località:* la villa sorge nel centro abitato del paese, in via Mazzini.

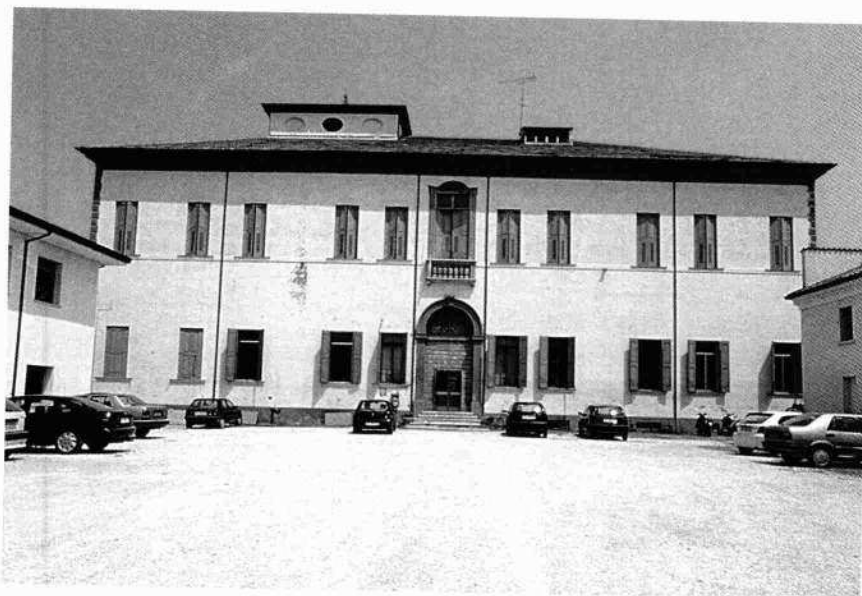
La parte centrale dell'alzato meridionale è caratterizzata da un portale d'ingresso ad arco a tutto sesto con cornici in pietra lavorata, sormontato da un balconcino ornato da una balaustra in pietra.

*Il fronte meridionale della casa padronale (M.B. 1999)*

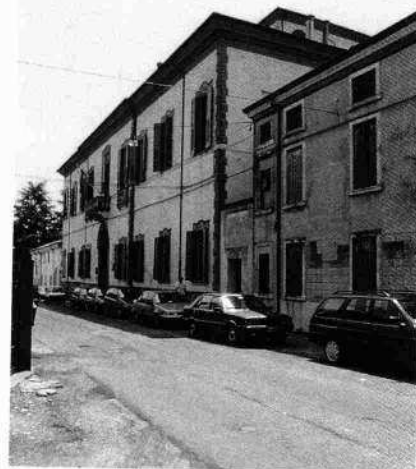
Il fronte che volge verso la strada, da parte sua, è arricchito da uno zoccolo a bugnato,

alla base, cinto da un marcapiano sagomato, da forature impreziosite da cornici a rilievo e da tre balconcini in corrispondenza del piano nobile.

*Il fronte settentrionale della casa padronale (M.B. 1999)*
