VI 189  
Villa DonàComune: Costabissara  
Via Pasubio, 34Irrv 00004671  
Ctr 125 NO

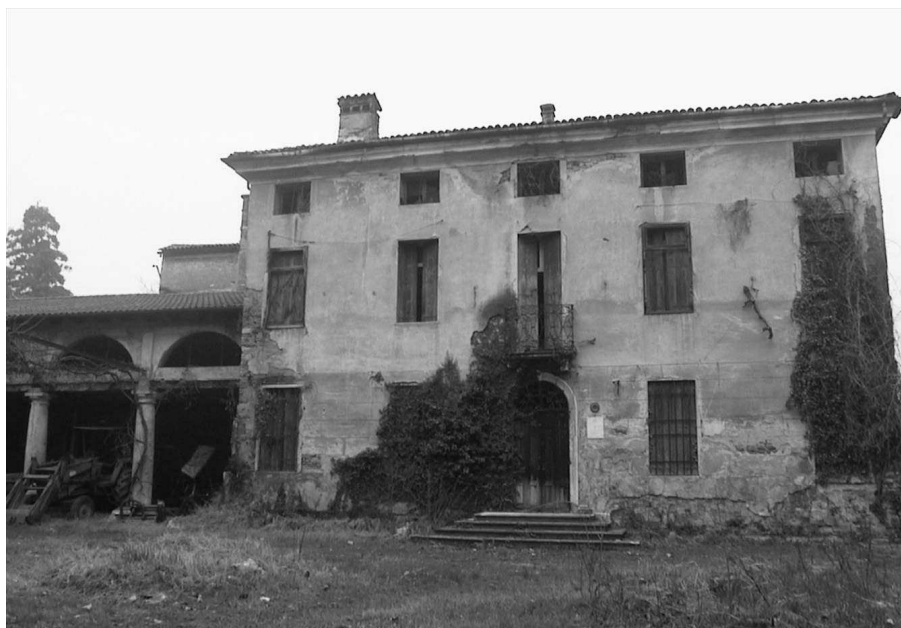
Barchessa occidentale (C.B.)

A sinistra si innesta una bassa barchessa con portico di colonne tuscaniche prive di base su cui insistono nove archi a tutto sesto e che proseguono in lesene reggenti un architrave continuo. All'estremità ovest la barchessa termina in un settore con un ampio arco, ora tamponato, a bugne lisce e rustiche, con chiave di volta a protome umana, concluso da una balaustra con sculture.

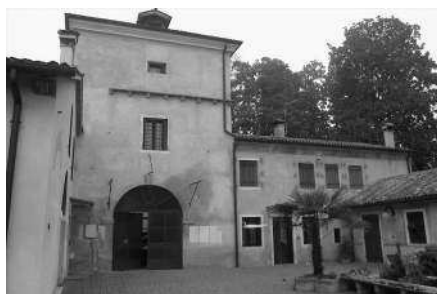
Torre colombara e annessi rustici (C.B.)

Il giardino anteriore è delimitato da una torre colombara con ampio arco e chiave di volta a foglia di testa di cavallo. Si tratta dell'accesso alle scuderie pertinenti alla villa situate sul retro della colombara. Una cornice a denti di sega separa la trifora dall'ultimo piano. A sinistra si sviluppa un edificio a due piani con tre ingressi ravvicinati al piano terra, il centrale bugnato, probabilmente abitazione del custode della villa, a cui è accostato un altro ambiente con piccoli ingressi ad arco acuto dove è stata rinvenuta una vasca per il bagno.

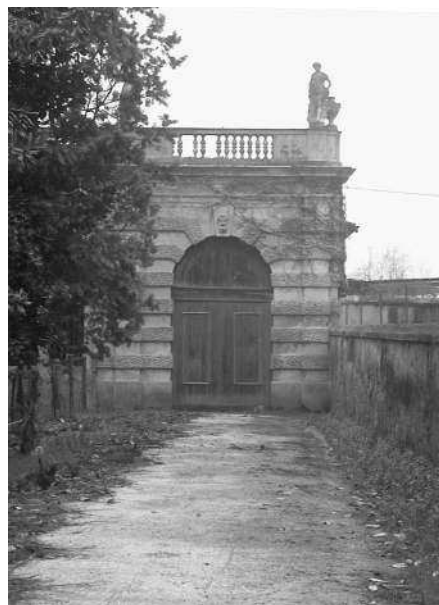
Testata occidentale della barchessa (C.B.)
