VE 273

Villa Erizzo, Bovo

Comune: Mirano

Via Desman, 130

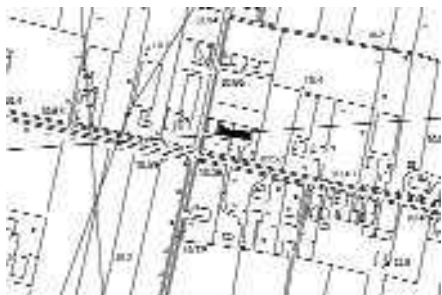
Villa Erizzo, Bovo si trova in una zona di campagna pianeggiante, a poche decine di metri dall'abitato di Zianigo; l'edificio versa in pessimo stato di conservazione sia nella parte statica, sia in quella architettonica, da tempo alterata nelle proporzioni, con l'apertura di nuove bucatore. Molte finiture sono state sostituite senza rispettare il disegno e i materiali originali; nonostante le pesanti alterazioni subite dall'architettura sono ancora apprezzabili l'armonia della composizione, l'eleganza delle forme seicentesche e le aggraziate proporzioni volumetriche. La facciata principale si sviluppa su due piani su cui si

ripetono con ritmo, i cinque assi di aperture trabeate e profilate in pietra d'Istria; la composizione è incentrata sull'asse mediano dell'edificio, sul quale s'inseriscono, sovrapposte, le due grandi aperture ad arco a tutto sesto con balaustrata. L'edificio è concluso da una fascia di finestrelle a occhio in asse con le aperture sottostanti e da una sopraelevazione di piccole dimensioni con abbaino raccordata al corpo centrale da due volute mistilinee. A fianco del corpo principale, sul fronte ovest, troviamo quelle che erano le adiacenze adibite a masseria, attualmente appartenenti a un'altra proprietà.
