BL 060

Villa Facino Pasole, Bovio, Biesuz

Comune: Cesiomaggiore

Frazione: Soranzen
Via Scuole, 24

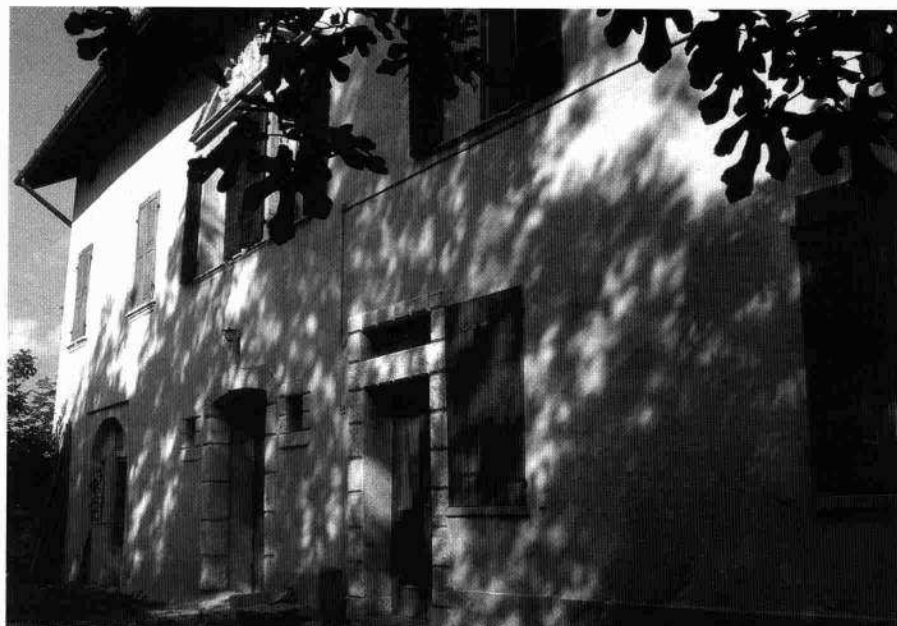
Particolare del timpano della facciata principale (L. De Bortoli, 2003)

senta ancora oggi degli elementi di pregio. Nella facciata spicca la trifora del piano nobile, con l'apertura centrale tamponata, sormontata da un timpano spezzato contenente lo stemma della famiglia dei Facino retto da due putti. Il motivo della trifora è ripetuto anche sul retro. Al piano terra gli accessi principali sono sottolineati da cornici a bugnato in pietra. Abbastanza ricercata è anche la finitura dei davanzali. L'impianto interno, piuttosto semplice, è quello classico con salone passante centrale. Il vano scale attuale non è quello originario, ma risulta inserito nell'unità abitativa ricavata nell'ala est. Comun-

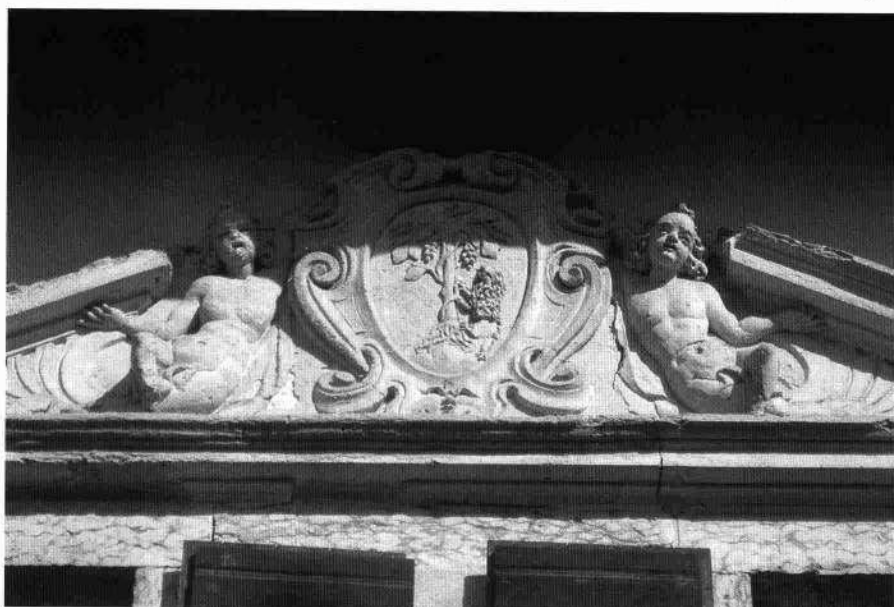
Particolare del settore centrale della facciata principale (L. De Bortoli, 2003)

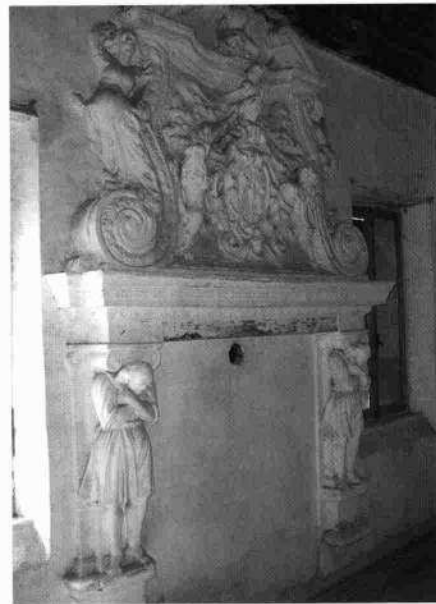
Particolare dell'annesso rustico (L. De Bortoli, 2003)
Veduta dell'oratorio (L. De Bortoli, 2003)
Il camino interno (L. De Bortoli, 2003)

que anticamente doveva trovarsi in posizione analoga, senza compromettere la distribuzione dei due ambienti laterali. Nel salone del primo piano, sotto le scialbature più recenti, emergono decorazioni ad affresco, costituite da finte architetture inquadranti le porte. In una sala laterale emerge il grande camino con finiture a stucco, ora ricoperto da strati di calce. L'impaginato è imponente, e il fatto che la decorazione sia interrotta in alto dall'attuale solaio sta a significare che originariamente l'ambiente aveva un'altezza maggiore. Due telamoni, raccolti, sostengono la trabeazione semplificata su cui si imposta un ricco fastigio a stucco, posto a contorno dello stemma della famiglia dei Facini, qui sostenuto da due leoni rampanti e sormontato in alto, chiuso da un timpano spezzato, da un putto alato.
