VI 101

Villa Fioravanzo, Brusegan-Frigo

Comune: Breganze
Frazione: Breganze
Località: Zabarella
 Via Brogliati Contro, 60

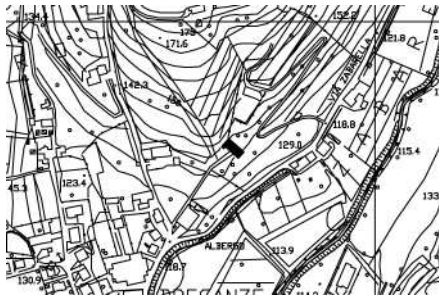
Situata su un'altura poco lontana dal centro cittadino, presenta una pianta rettangolare e si eleva per tre piani. La facciata a sud-est, visibile dalla strada e corrispondente al lato breve, assume rilevanza per la presenza al primo piano di una serliana con l'apertura centinata affiancata da due finestre strettamente accostate e unita da un unico poggolo sorretto da modiglioni sagomati. Il prospetto sud-ovest, privo di un asse mediano, è scandito da semplici aperture rettangolari distribuite senza un ordine particolare. Di epoca recente è la scala esterna che introduce al primo piano, il cui pianerottolo è retto da una sequenza di tre archi su pilastri. All'estremità destra

un arco, con conci in chiave e sui punti d'imposta, introduce a un portico passante che replica sul prospetto orientale un arco identico; altri due, ora tamponati, si aprivano sulla parete sud-orientale.

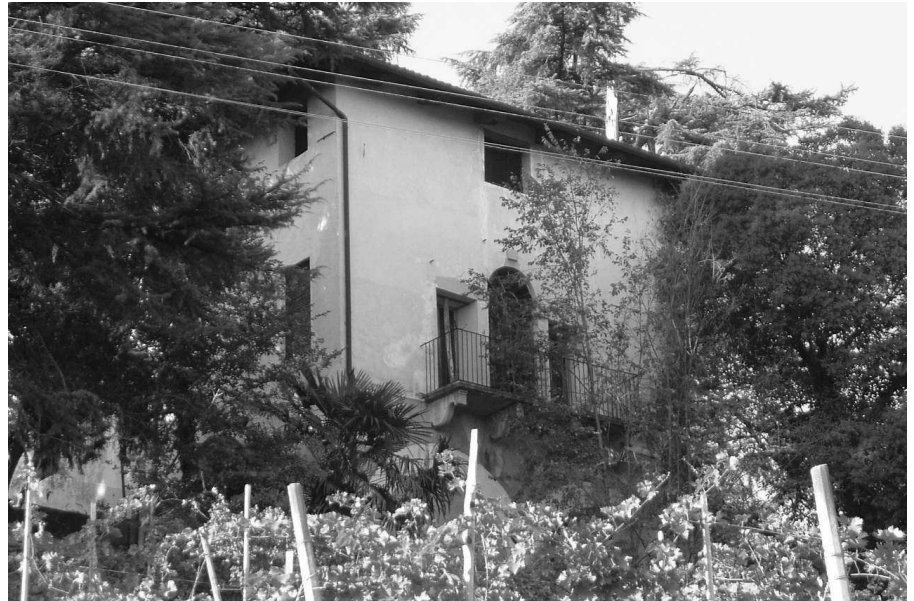
A sinistra si addossa una breve ala perpendicolare a due piani che presenta il fronte interno aperto da una porta d'ingresso e da una finestra munite di cornici lapidee. Sulla facciata di levante, ove sono visibili interventi ottocenteschi di regolarizzazione delle aperture, due oculi ellittici con cornici scanalate illuminano il sottotetto.

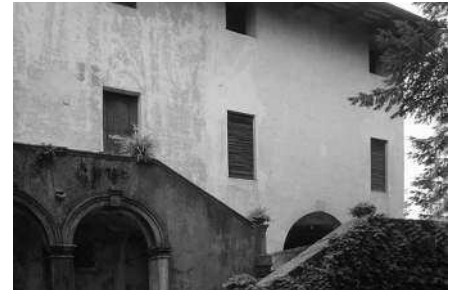
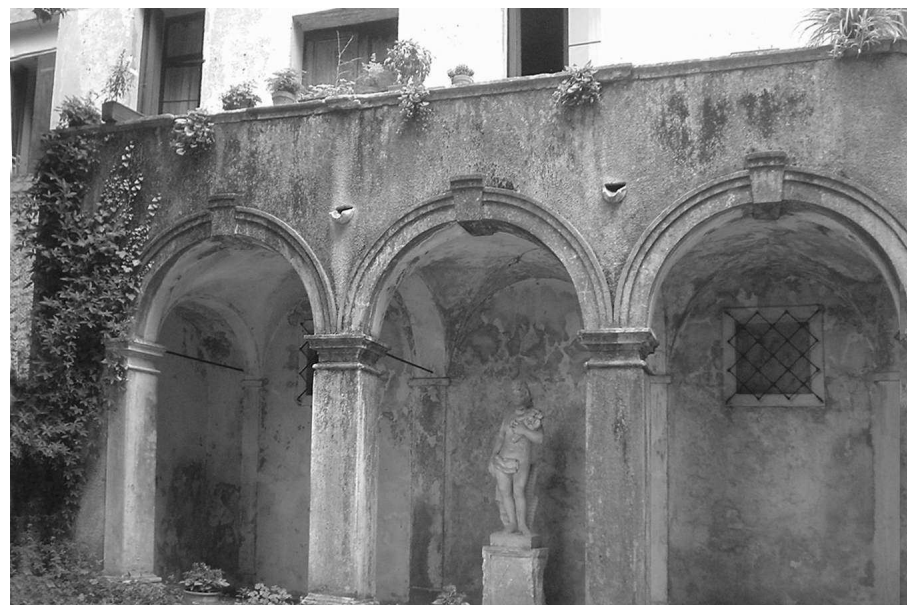
*Scalinata nel prospetto meridionale (E.U.)
 Particolare della loggia del prospetto meridionale (E.U.)*
