VILLA FRASSONI, GALVAN

Comune: Salara.

Località: Frazione Veratica, via Caselle. Il complesso, situato lungo la strada che dalla località Caselle conduce a Veratica, è delimitato a nord dallo scolo Pestrina, oltre il quale corre parallela la strada che da Veratica giunge a Salara.

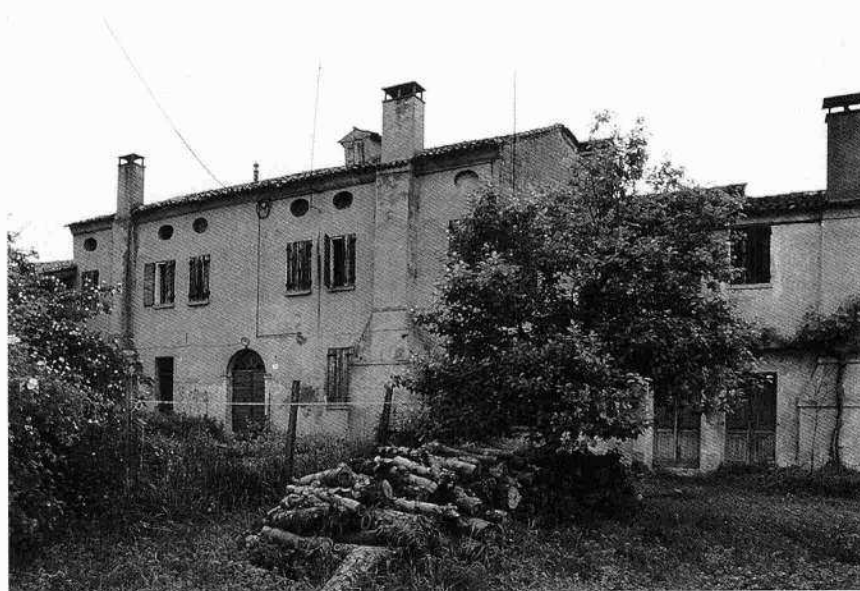
Il complesso che risulta completamente abbandonato è in avanzato stato di degrado. In particolare è da registrare il crollo della copertura della stalla, mentre quella della residenza versa in pessime condizioni. Nell'aia, parzialmente infestata da vegetazione spontanea, vi è un pozzo. È presente anche un vigneto a completare le aree di pertinenza diretta della corte.

*Il complesso edificato
visto da sud-est (R.M. 1989)*
