Comune: Pieve di Soligo  
Piazza Umberto I

Irvv 00004218 Ctr 084 NE Iccd A 05.00145218

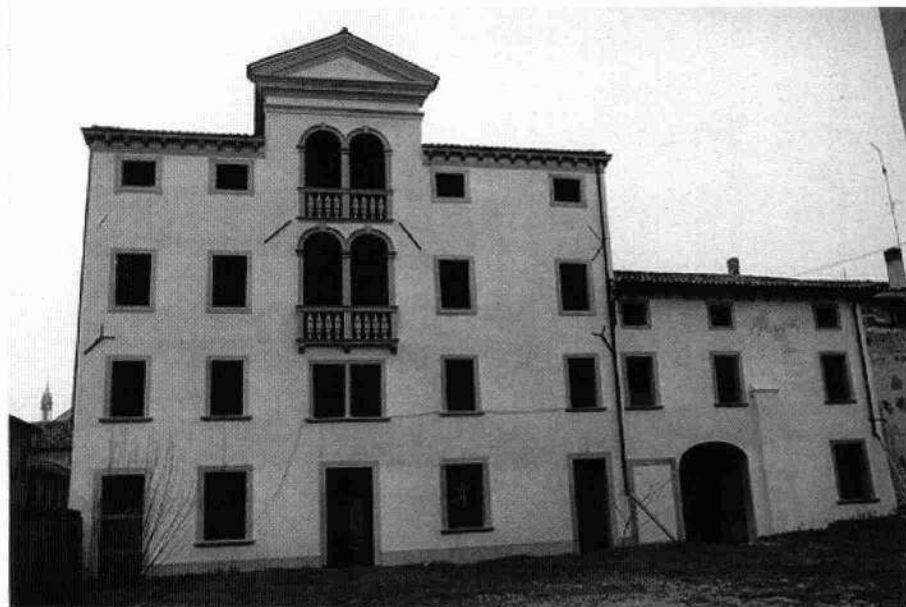
418

La facciata rivolta a sud ed aperta sulla corte presenta un anomalo sviluppo su quattro piani, la cui organizzazione sembra ideata per una visione ravvicinata, con un crescendo di elementi architettonici dal basso verso l'alto.

La distribuzione dei fori segue le regole della simmetria e della tripartizione, sebbene l'elemento dominante della facciata sia la bifora, ripetuta, in forme e dimensioni variate, ad ogni piano del settore centrale ed assente solo al piano terra, dove, in corrispondenza dell'asse mediano, si apre una semplice porta a profilo architravato.

Due distinti e voluminosi edifici addossati tra loro, costituiscono oggi il complesso di villa Ghetti, che in origine faceva parte del vicino e più ampio complesso di villa Morona (Mazzotti, 1954).

Il primo edificio, con le sembianze di un massiccio palazzo seicentesco, è visibile imboccando la strada di fronte all'attuale chiesa arcipretale. Un portale carraio, con mascherone in chiave d'arco, rimane ad indicare l'originario ingresso dalla piazza e dalla via principale di Pieve di Soligo.

A ridosso del primo corpo di fabbrica sorge un secondo edificio «dal tipico aspetto di villa veneziana del tardo Seicento o del primo Settecento» (Mazzotti, 1954), che rivolge la facciata principale a sud, mentre il retro, aperto su una corte angusta per la notevole altezza dei corpi di fabbrica, rende visibile le incongruenze architettoniche derivanti dall'addossamento dei due edifici o da una loro successiva trasformazione.

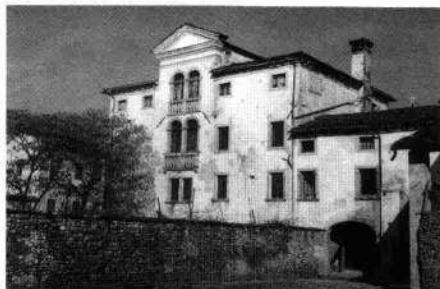
La villa in una vecchia foto di Giuseppe Mazzotti (Archivio IRVV)

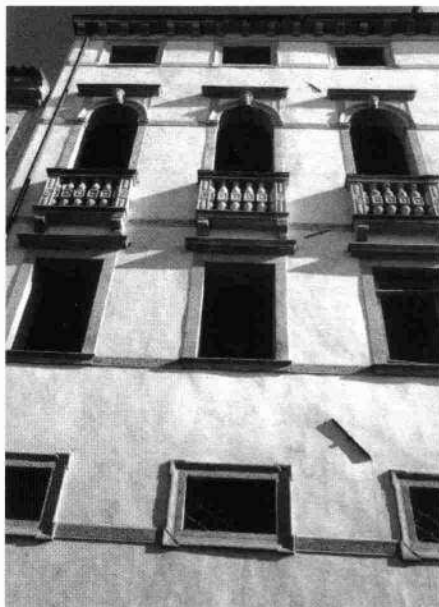
Veduta del fronte laterale prospiciente la strada (S.C. 1998)

Il fronte laterale, prospiciente la stretta strada urbana, presenta quattro assi di finestre a profilo architravato, corredate da cimasa in aggetto quelle dei due piani intermedi. Un brusco scarto nell'allineamento dei fori introduce all'impaginazione della facciata del primo edificio, che rinnega qualsiasi legame, anche solo strutturale, con il secondo. L'alto fronte principale privilegia la gerarchia dei piani, tipica degli edifici urbani, sovrapponendo, con proporzione di forme e dimensioni, una serie di aperture incolonnate tra loro all'interno di un'intelaiatura di fasce orizzontali: al piano terra (trattato come un alto zoccolo basamentale) e nel sottotetto, piccole finestre quadrangolari, riquadrate da una ricercata cornice con gli angoli spezzati; al primo piano, semplici finestre architravate sormontate da cimasa; al secondo piano, infine, ampie monofore centinate, con mascheroni in chiave d'arco riquadrate da cornici e protette da poggioli in pietra. La ricerca di aulicità è testimoniata anche dal notevole dispiego di materiale lapideo, utilizzato per tutti gli elementi decorativi della facciata: davanzi, cornici e cimase, nonché stipiti, capitelli d'impasta ed archivolti delle aperture centinate. All'interno, «rimane intatta una bella scala in pietra, dalla pianta quadrata e dai soffitti a volta» (Mazzotti, 1954).

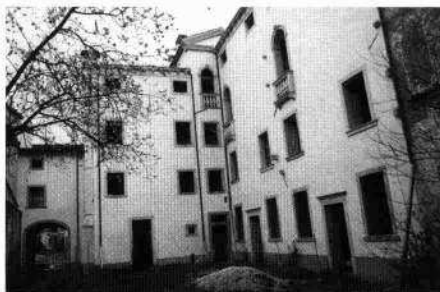
L'unione dei due corpi di fabbrica sul fronte nord (Archivio IRVV)
