VI I25
Villa Giroto, Bedin

Comune: Brendola
Località: San Valentino
Via Ortigara, 2

IRVV 00001425
Ctr I25 SO

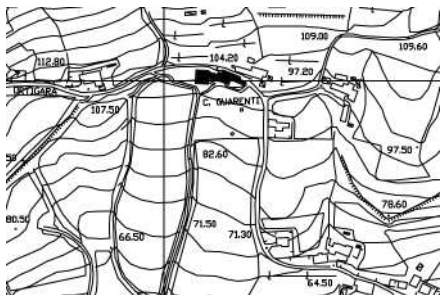
Si trova sul versante sud della strada che porta a San Vito e costituisce un tipico esempio di edilizia rurale, le cui peculiarità risultano oggi di difficile lettura per i lavori di ristrutturazione che hanno nascosto la struttura muraria con intonaci moderni. L'accesso al cortile interno avviene dal lato est, dove s'incontrano i locali del vecchio forno e il nucleo residenziale, che si alza su tre piani ed è segnato da una serie di modeste aperture in facciata. La composizione planimetrica non presenta caratteri di rilievo a causa di numerosi cambiamenti, avvenuti anche in occasione dei restauri dell'ultimo decennio, che hanno portato

alla suddivisione di alcuni ambienti interni. Sul fianco ovest si innesta il rustico porticato, caratterizzato da un ampio arco in mattoni e da pilastri in pietra che reggono una trabeazione lignea. Proseguendo verso ponente si accede alle stalle e ad alcuni fabbricati utilizzati per l'attività agricola.
