TV 442

Villa Giustinian, Rechsteiner,  
Stepski Doliwa

Comune: Ponte di Piave

Via IV Novembre, 42

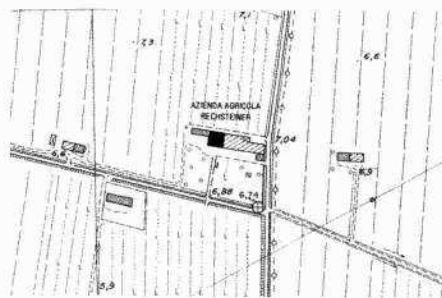
L'aggregato edilizio si sviluppa linearmente con orientamento nord-sud, affacciandosi sulla strada con un piccolo edificio e con il lato corto della barchessa che affianca la casa dominicale, allineandosi alla sua facciata principale. Oltre quest'ultima si allunga, a filo del prospetto posteriore, il secondo manufatto annesso alla residenza, anch'esso a suo tempo probabilmente con la stessa funzione, ma destinato ai lavoranti. Se, infatti, la barchessa denuncia chiaramente la propria destinazione d'uso a servizio delle attività agricole - e le piccole finestre e prese d'aria del granaio, la sequenza di tre blocchi costituiti da finestre e portoncino che ritmano il fronte meridionale del secondo edificio suggerisce la possibile presenza di altrettante unità abitative; solo l'ultimo piano doveva essere adibito a deposito (sotto le finestre compaiono infatti le bocche d'aerazione).

La lunga adiacenza sul lato occidentale della villa (L.S. 1998)

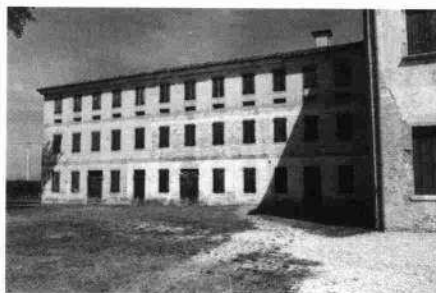
L'impaginato del prospetto è articolato dalla scansione di pieni e vuoti, priva di altri elementi riferibili ad un ordine architettonico. Questi invece emergono appena dalla lettura degli sbiaditi brani di intonaco affrescato che un tempo rivestiva diffusamente il fronte principale della villa. Da essi si intuisce che la decorazione strutturava i primi due piani con una doppia sequenza di colonne e trabeazione, sormontate, per il piano sottotetto, da una balastrata. Le campate libere da finestre erano occupate da fughe prospettiche nel paesaggio con figure, offrendo così un'immagine rovesciata di una possibile architettura della facciata. Ulteriore segno, debole ma persistente, di relazione tra l'edificio e lo spazio aperto circostante, ora semplice prato o campo coltivato, è la traccia del viale assiale alla serliana.

La facciata principale della villa (L.S. 1998)

Il corpo padronale, datato al XVII secolo e, senza alcuna prova documentaria, fatto risalire al secolo precedente, ha subito almeno esternamente tutte le ingiurie del tempo e degli uomini, ma reca persistenti le tracce, nelle due facciate contrapposte e si suppone uguali, della sua configurazione antica. Duplice la cifra dei dati che si possono desumere, una architettonica, l'altra decorativa.

La struttura architettonica è associabile all'impianto distributivo ricorrente per la tipologia cui l'edificio appartiene. Può essere reintegrata in facciata immaginando riaperta la serliana del piano nobile (forse presente anche sul retro) e ricollocati mensole, lastre e balaustri in pietra d'Istria del balcone antistante. Solitamente è un tetto a piramide che protegge queste abitazioni; in questo caso troviamo le due falde di una copertura a capanna.
