VE 328

## Villa Gruati

Comune: Noale

Frazione: Moniego

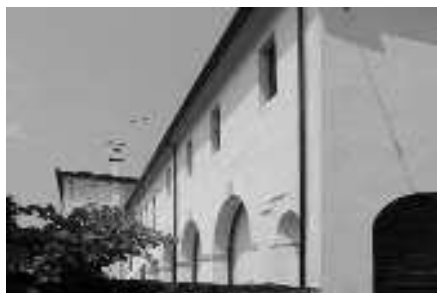
*Stato attuale. Barchessa ovest (Archivio IRVV)*

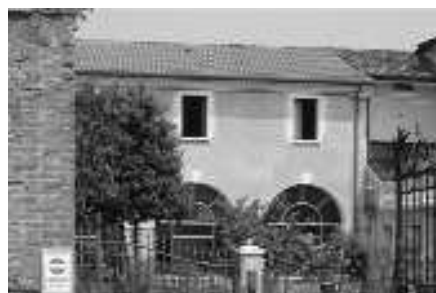
*Stato attuale. Barchessa est (Archivio IRVV)*

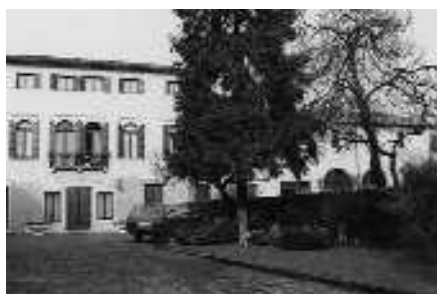
*Veduta generale della villa e della barchessa in una foto storica (Archivio IRVV)*

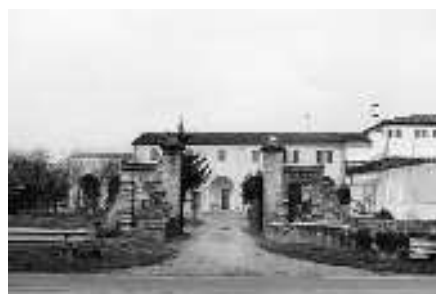
*Veduta della barchessa a ovest dall'ingresso in una foto storica (Archivio IRVV)*
