TV 580

Villa Julia, Garbellotto

Comune: Silea

Via Cendon, 39

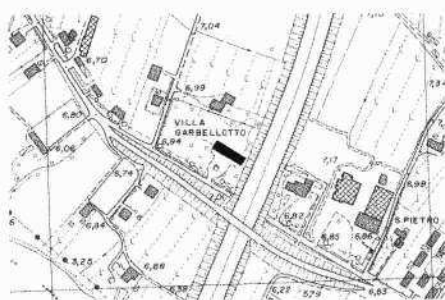
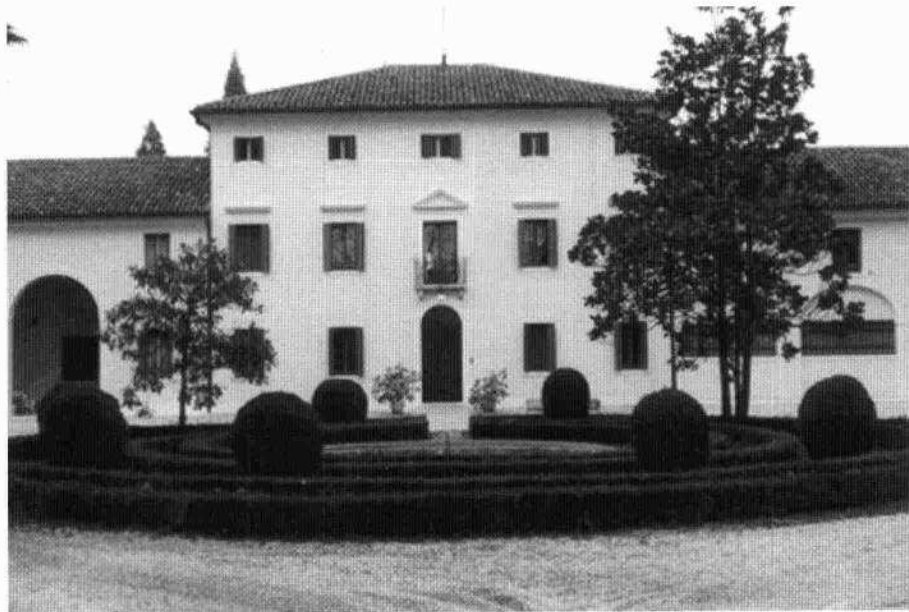
Probabilmente costruito su un sedime più antico, il complesso, interamente restaurato all'inizio degli anni ottanta, manifesta le forme sobrie dell'architettura ottocentesca, ma con una morfologia ancora tradizionalmente simmetrica: il corpo della villa, alto tre piani, è collocato in posizione centrale, a cui si addossano ai lati due corpi rustici di pari volume ma diversa facciata: il corpo a nord presenta un portico ad arcate centinate, mentre quello a sud presenta tracce di due arcate ora murate ed una serie di finestre, originariamente a profilo centinato.

La facciata principale, come si ritrova negli edifici più tardi, presenta un impianto simmetrico ma non più tripartito, con cinque assi di finestre distribuiti in modo regolare, definite da una fascia intonacata bianca.

Elementi caratterizzanti rimangono il profilo centinato della porta d'ingresso al piano terra e il piccolo poggiolo che completa la monofora centrale del primo piano: lo sbalzo e le due mensoline di sostegno sono in pietra, mentre il parapetto è in ferro lavorato. Un frontoncino triangolare sormonta l'apertura centrale, mentre semplici e larghe cornici modanate aggettano sopra le aperture laterali del primo piano.

Sull'intonaco monocromo, di colore verde tenue, risalta la bianca cornice marcapiano che unisce i davanzali delle finestre dell'ultimo piano.
