PD 174
Villa "La Veneziana"

Comune: Correzzola
Località: Terranova
Via Fratelli Perini, 9

Irvv 00000376 Ctr 148 SO

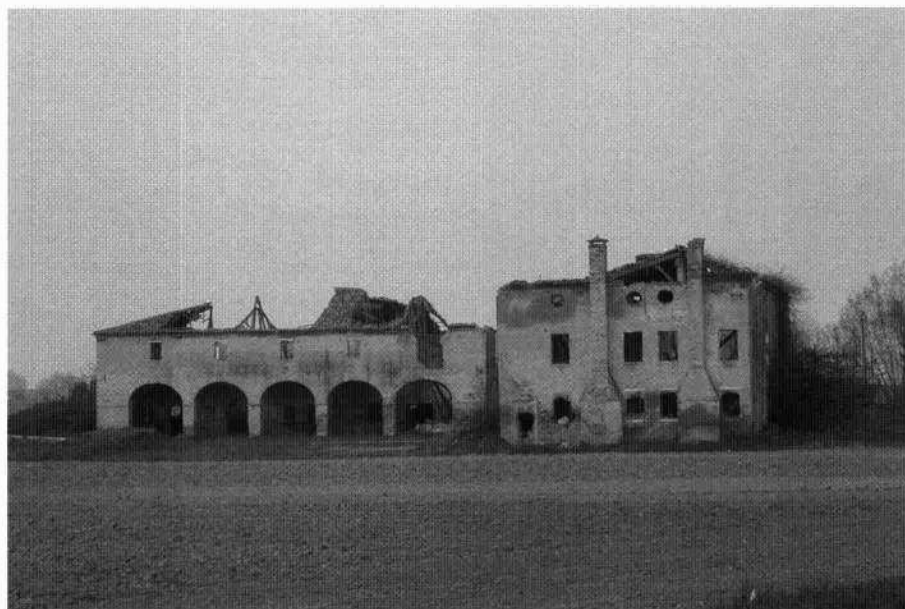
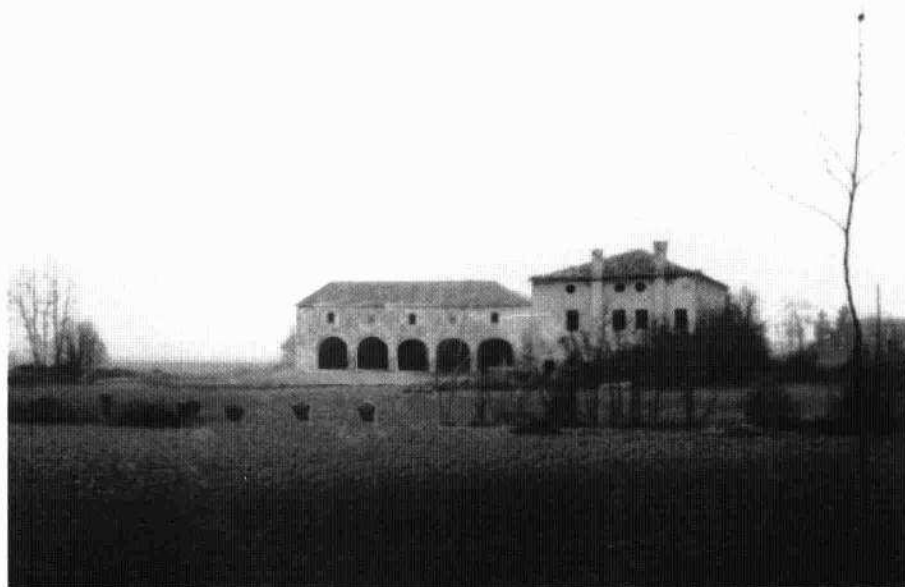
Particolare della barchessa negli anni settanta
Il complesso negli anni settanta
