VE 329

Villa Lazari, Masutti, Perin

Comune: Noale
 Frazione: San Dono
 Via San Dono, 139

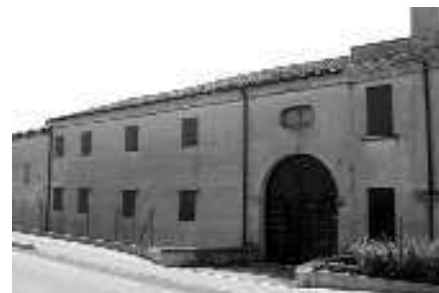
Stato attuale. Fronte verso strada della barchessa (Archivio IRVV)

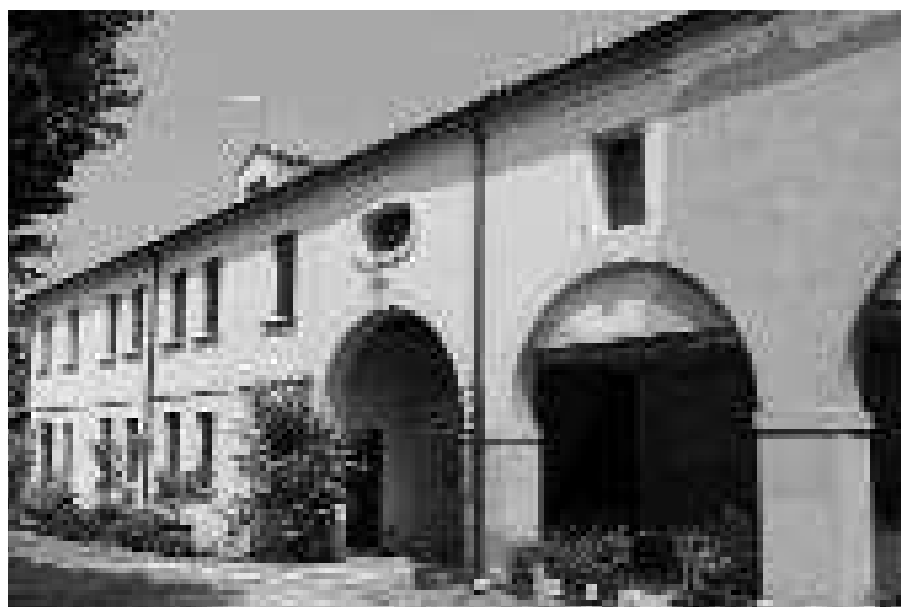
Stato attuale. Retro della villa (Archivio IRVV)

Il prospetto verso la strada è, inoltre, caratterizzato dalla presenza dei due camini disposti simmetricamente rispetto alla sopraelevazione, dei quali uno presenta un comignolo particolarmente elaborato, forse nella sua versione originaria, mentre l'altro appare troncato. Il fronte verso il parco estremamente semplice, è ritmato dalle finestre architravate con davanzale in pietra disposte su sette assi verticali, gli stessi che ritroviamo nel prospetto principale. Il par-

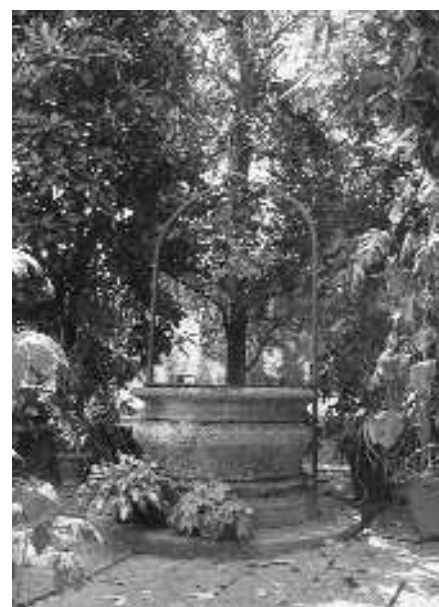
Stato attuale. La vera da pozzo sul retro della villa (Archivio IRVV)

co di dimensioni piuttosto ampie, localizzato nella parte sud del lotto, è piantumato con diverse specie locali e si contraddistingue per la presenza di una vera e propria pozzo in pietra.
