PD 098

## Villa Legrenzi

Comune: Camposampiero

Via Pitocche, 3

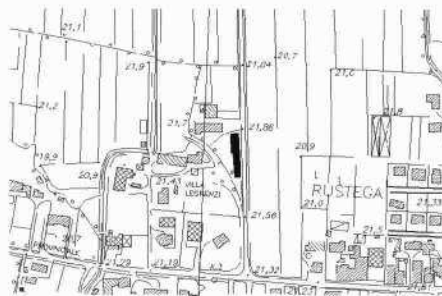
Siamo in presenza di un grande edificio con annessi, in stato di totale degrado ed abbandono.

Nel fronte principale affacciato sulla strada non è più leggibile il corpo padronale mentre nel fronte interno, che si apre verso il giardino alberato secondo il gusto tardo ottocentesco con magnolie e cedri del Libano, è ancora visibile l'impianto: la casa è elevata su tre piani, con cinque assi di finestre; un grazioso balconcino in ferro battuto sulla portafinestra del piano nobile è ripetuto, in scala minore, alla finestra corrispondente del secondo piano, la cornice modanata, a sostegno del tetto, è aggettante.

Sui due lati adiacenze a due piani, che, prescindendo dai crolli, superfetazioni e trasformazioni successive hanno modificato, fino a far perdere ogni traccia, l'originale planivolumetria.

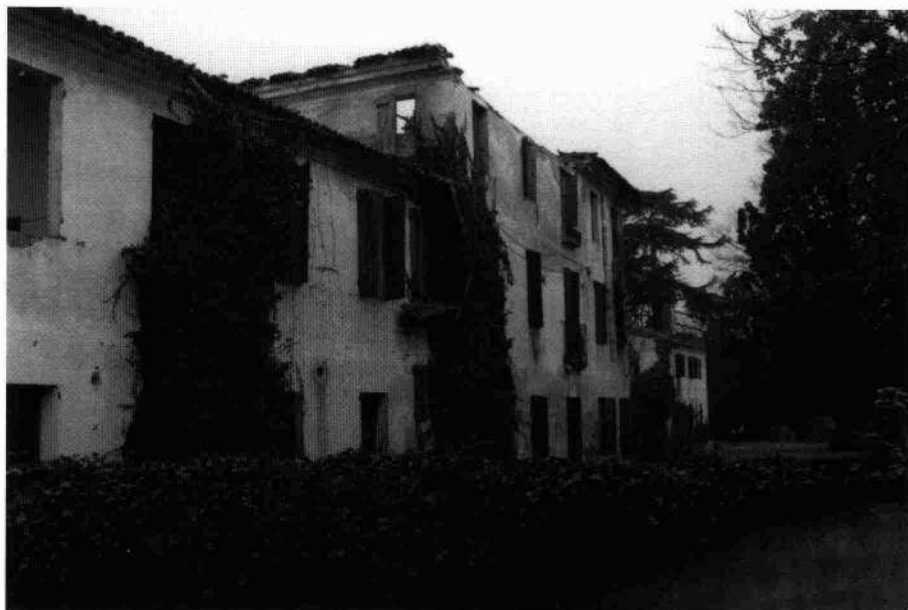
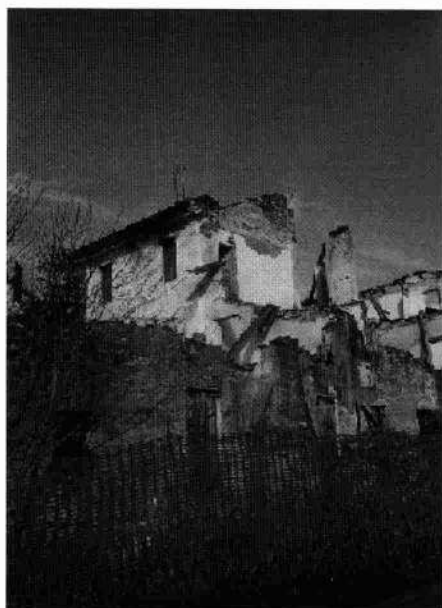
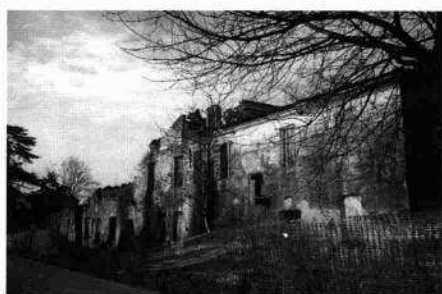
Particolare del corpo centrale del fronte est.  
I fronti est e nord del complesso
