TV 513

## Villa Manera, Gambirasi

Comune: Roncade

Via Giuseppe Garibaldi, 68

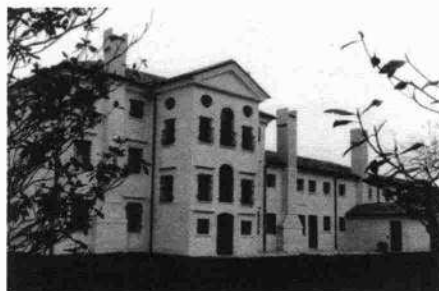
Il fronte posteriore rivolto a nord (Archivio IRVV)  
La facciata principale in una vecchia foto, prima dell'intervento di restauro (Archivio IRVV)
