PD 141
Villa Marin

Comune: Cervarese Santa Croce
Frazione: Montemerlo
Via Repoise, 52

Irrv 00003764 Ctr 147 NO

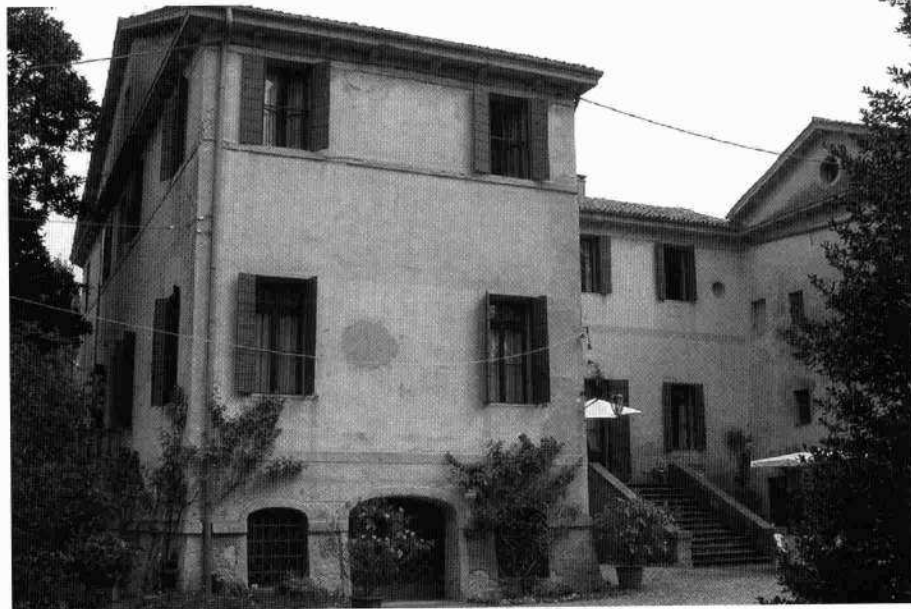
L'originale fabbricato è formato da più blocchi accostati a "C" cui fa seguito il lungo corpo degli annessi rustici, inseriti in ampio parco contornato che si dilata nella campagna. Il volume abitativo presenta uno zoccolo, simile ad un cantinato, in origine adibito a stanze per la servitù e di servizio, su cui si alzano i due piani adibiti ad abitazione padronale. L'accesso avviene attraverso una porta architravata al termine di una scala nel blocco mediano, ai cui lati, ortogonalmente, si uniscono i due volumi abitativi timpanati, illuminati da semplici finestre rettangolari con liscia cornice intonacata.

Il fronte affacciato sulla via di accesso, un fianco della casa, si eleva sullo zoccolo segnato da una cornice in aggetto interrotta dalle finestre del piano seminterrato, appena centinate. Il piano superiore è ripartito in cinque assi con trifora mediana, abbellita da terrazzo in corrispondenza dell'apertura centrale e due monofore ai lati. La decorazione esterna è ottenuta grazie al prolungamento in fasce delle cornici delle finestre e dai marcapiano, mentre l'aggetto delle travature della tessitura del tetto propone una decorazione simile ad una cornice di gronda a dentelli. La copertura a capanna definisce l'area timpanata aperta nel centro con finestra: è resa grazie ad una cornice marcapiano in corrispondenza delle soffitte, contornata da una modanatura e da un listello dentellato.

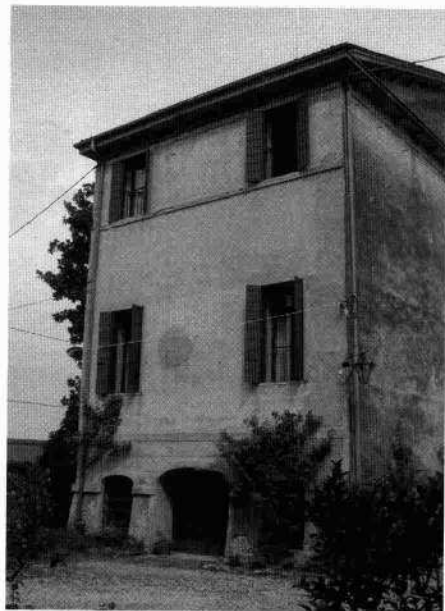
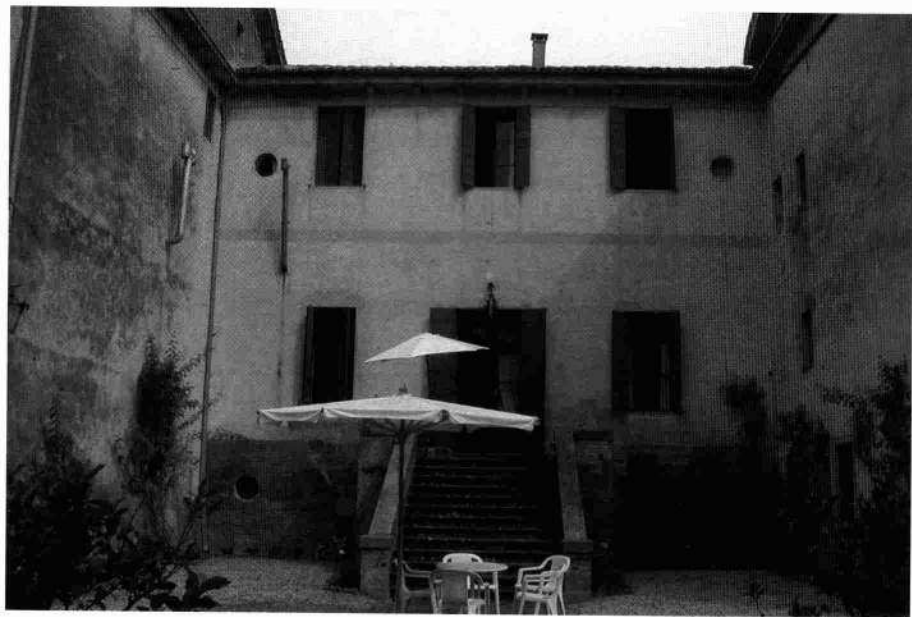
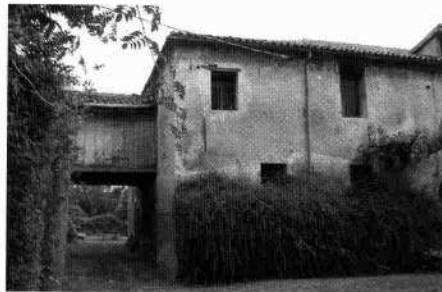
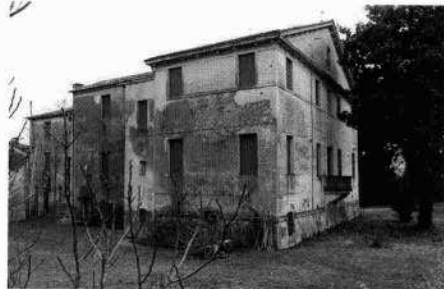
Il volume occidentale
La corte tra i due corpi di fabbrica
Il collegamento tra i vari annessi
Parte del corpo padronale visto da nord

Oltre il volume abitativo si aprono le adiacenze, separate da muro in scaglie di trachite, ad un solo piano, il cui riutilizzo non consente una lettura stilistica critica.
