VE 256

## Villa Angeloni, Bianchini

Comune: Mirano

Via Scortegara, 124

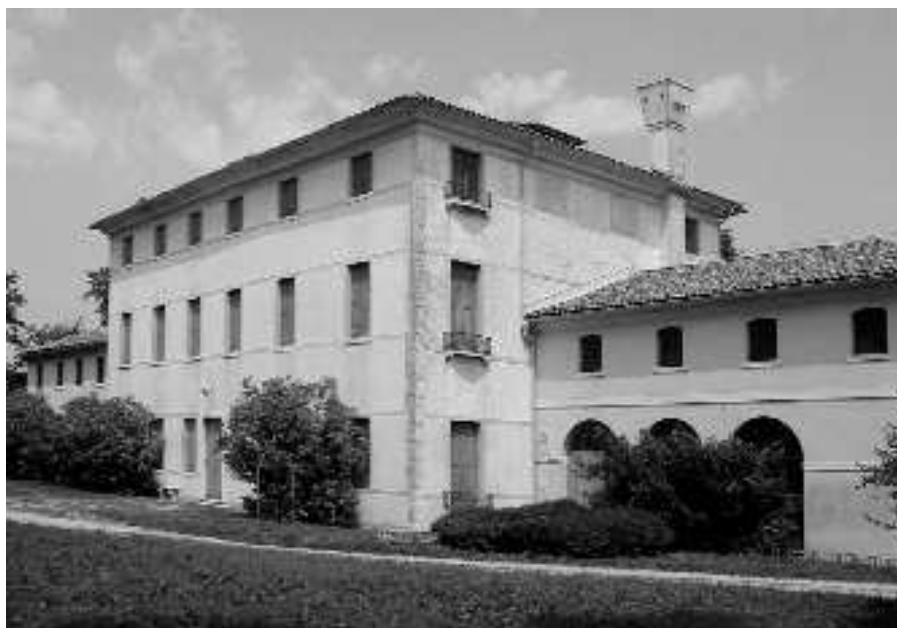
il quale la villa è ancora conosciuta. L'edificio padronale è composto da un corpo centrale, con pianta rettangolare, affiancato da due ali più basse e arretrate rispetto alla porzione mediana, caratterizzate da un porticato al piano terra.

La facciata principale è disposta, come tradizione, verso mezzogiorno. La composizione è caratterizzata dalla disposizione simmetrica di sei assi di aperture che si ripetono con lo stesso ritmo e dimensione sia in orizzontale che in verticale, su tre livelli. Poco è concesso all'apparato decorativo: gli angolari a bugnato, realizzato con corsi regolari, movimentano il

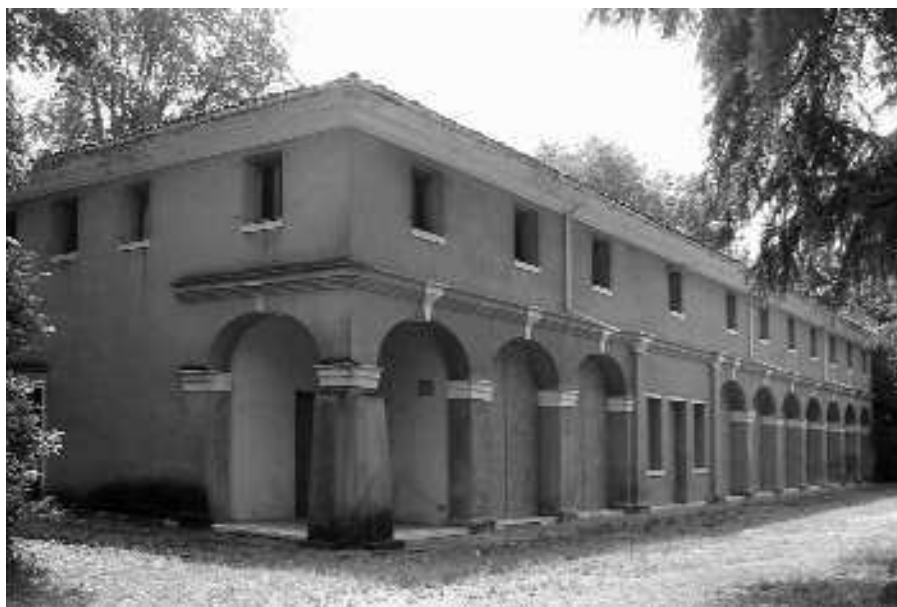
*Stato attuale. Veduta della barchessa (Archivio IRVV)*

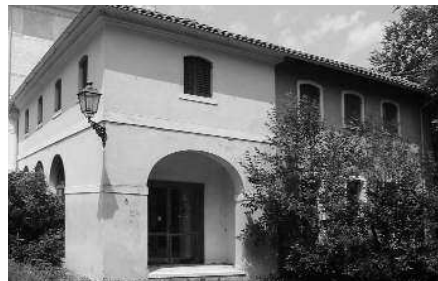
*Stato attuale. Scorcio dell'ala destra (Archivio IRVV)*

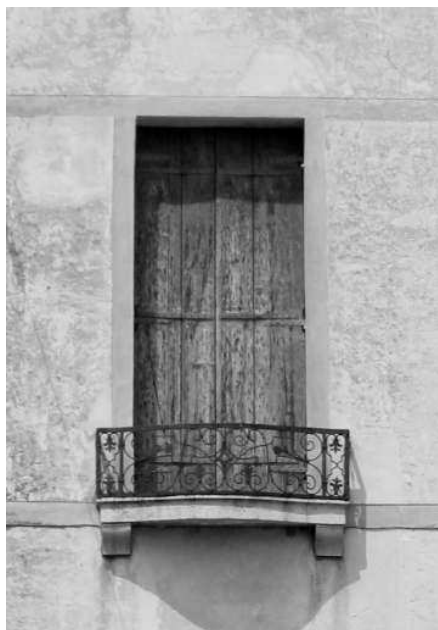
*Stato attuale. Particolare della finestra del corpo padronale (Archivio IRVV)*

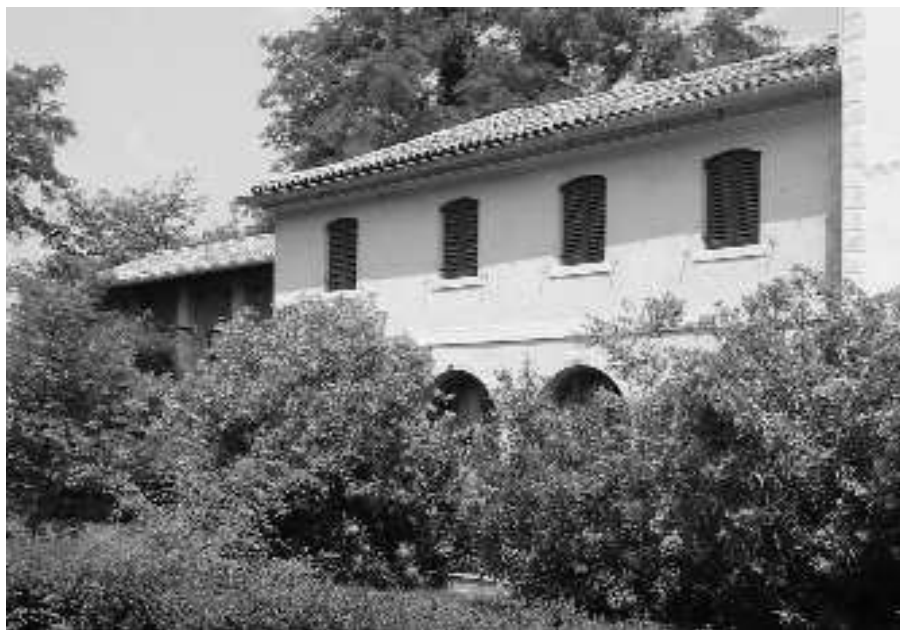
*Stato attuale. Scorcio dell'ala sinistra (Archivio IRVV)*
