VE 347

Villa Martinelli

Comune: Portogruaro*Località:* Borgo Sant'Agnese*Via Sant'Agnese, 5 / 7*

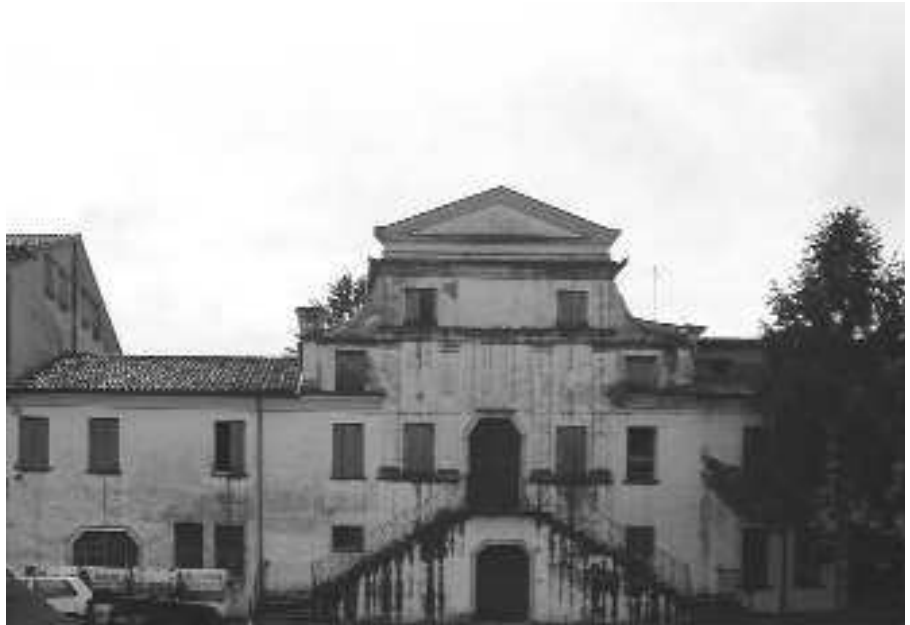
*La villa in una foto d'archivio (Archivio IRVV)
Stato attuale. Veduta del corpo annesso a oriente (Archivio IRVV)*

In prossimità del fiume Lemene, in Borgo Sant'Agnese, sorge il complesso di villa Martinelli, databile al XVIII secolo e formato da due corpi congiunti con giardino sul retro: uno dominicale e uno di servizio annesso. Il primo è a sua volta composto da diversi volumi: su quello "disteso" di due piani, con finestre rettangolari dotate di davanzale in pietra, s'innesta al centro un blocco sopraelevato. Una scala esterna a due rampe, convergenti su un pianerottolo, dà accesso direttamente al salone del primo piano, trasformando il livello sottostante dell'edificio in una sorta di zoccolatura. Su di essa poggiano quattro le-

sene doriche accoppiate ai lati del portale rettangolare che, come quello del piano terra, presenta l'architrave sagomato con estremi diagonali agli stipiti. Nella campata definita dalla coppia di lesene si apre una finestra rettangolare, omologa alle altre, i cui davanzali sono congiunti da una cornice lievemente sporgente sulla quale poggiano le basi delle lesene; esse a loro volta reggono una trabeazione abbreviata, perché priva di fregio. Al di sopra dell'architrave a tre fasce l'ordine architettonico ha una sua prosecuzione, per quanto sintetizzata, in quattro paraste raccorciate, poste in corrispondenza delle sottostan-

ti lesene e inquadranti le due finestre laterali aperte nell'abbaino; questo è raccordato alla parte inferiore, più ampia, tramite due volute laterali. Un timpano sagomato racchiude il settore centrale, al di sopra di un cornicione di coronamento modanato; sul lato meridionale s'innalzano due camini.
