TV 712

## Villa Maso

Comune: Villorba

Via Libertà, 59

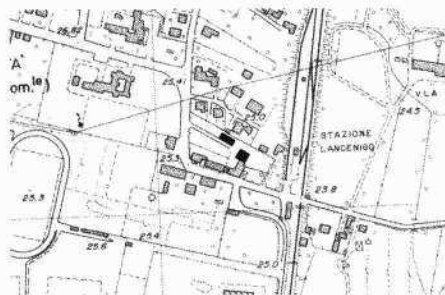
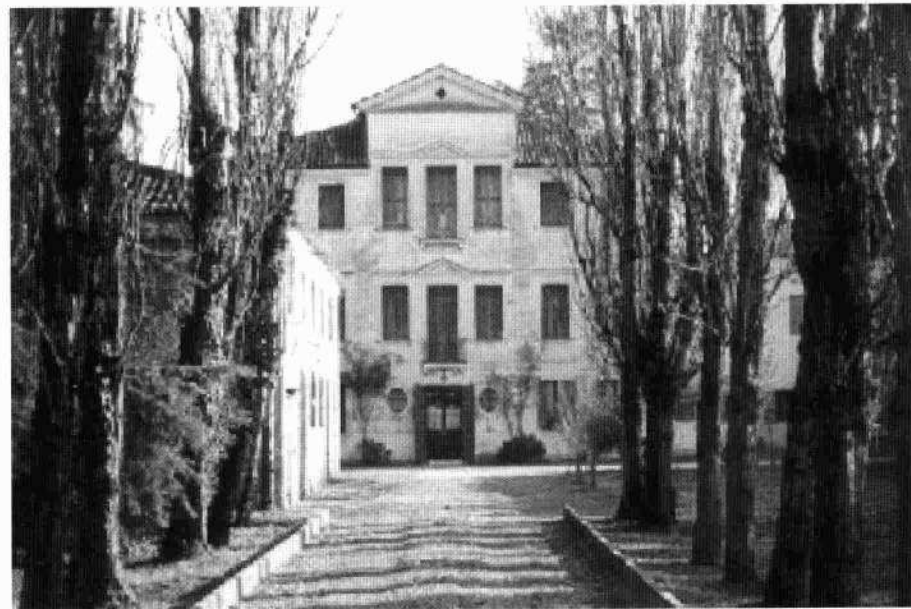
La villa, oggi chiusa, si trova in stato di totale abbandono con evidente degrado delle strutture edilizie e dello spazio circostante. La proprietà, limitata su due lati da strade cittadine, si compone di un paio di manufatti isolati, raggiungibili attraverso un lungo viale tracciato in asse con il prospetto della casa padronale.

La costruzione - un volume quasi cubico articolato su tre piani - risale al Seicento, epoca in cui risulta identificata come «casa dominicale» (Favaro, 1989). Nel corso dell'Ottocento, in seguito ad un cambio di proprietà, l'edificio diventa «casa da villeggiatura»: a questo episodio, e ad alcuni conseguenti lavori di restauro, è da ricondurre la presenza dell'iscrizione apposta su un pianerottolo della scala interna e datata 1830.

Sia all'esterno che all'interno, essa è definita dai tratti tipici delle ville venete, riconoscibili nella simmetria e nella tripartizione del fronte come della pianta. Infatti, il sistema triadico di suddivisione dello spazio si ripete in facciata, dove gli elementi della composizione - finestre, porta e portefinestre - diversamente connotati, rispecchiano la gerarchia degli ambienti, tanto in senso orizzontale quanto verticale. Così, il primo piano diventa dichiaratamente piano nobile grazie all'impiego di aperture più grandi, abbellite da cimase in pietra; il partito centrale rivendica, anche all'ultimo livello, la presenza del salone passante che si distingue dai vani laterali per la maggior altezza del solaio su cui si imposta il timpano triangolare.

Infine, sul versante settentrionale della villa è sistemato l'altro fabbricato, posto in posizione ortogonale e leggermente avanzata. Si tratta di un annesso rustico a due piani, distinto da arcate, al piano terra, e da semplici finestre al piano superiore.
