Villa Mattiazzo - Gelmi

Comune: Campodarsego  
Via Caltana, 40

Irvv 00000509 Ctr 126 SE

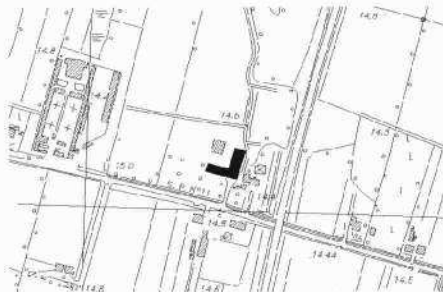
Il complesso risulta formato da più corpi: la villa, una lunga barchessa accostata al fianco destro, un corpetto distaccato. La villa, completamente restaurata, ha classico impianto tripartito con salone passante sui due piani e stanze laterali.

IL prospetto principale mostra il portale d'accesso, archivolato, sulla cui chiave poggia il balconcino, con soglia in pietra e ringhiera in ferro, della portafinestra soprastante. Tutte le altre finestre sono semplici, rettangolari, con balcone in pietra e cornice intonacata dipinta. Il piano sottotetto ha fori più piccoli e termina in una cornice modanata da cui si stacca, nell'area in corrispondenza della stanza centrale, un timpano triangolare con stemma al centro. Il tetto, interrotto dal timpano, è a quattro falde collegate nel colmo.

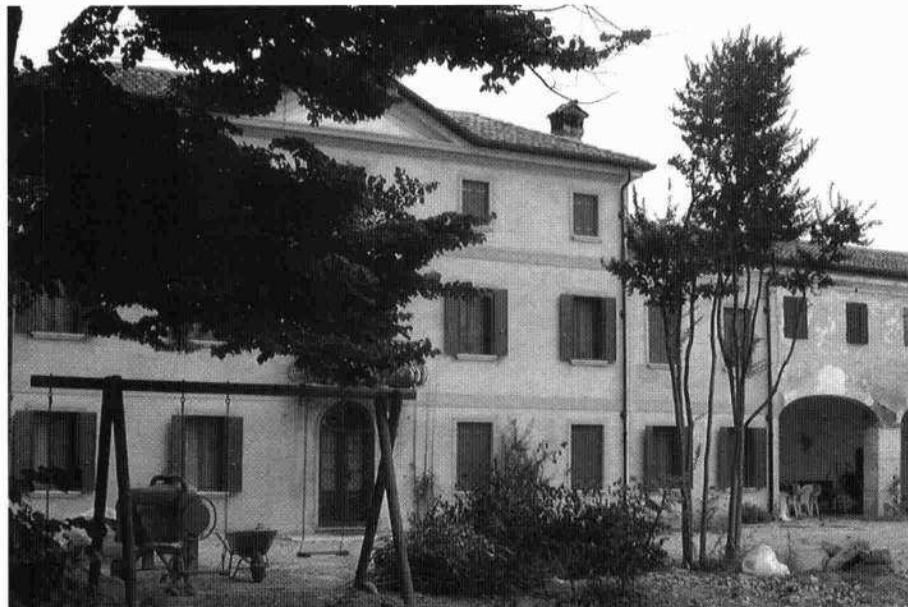
La barchessa si apre in una sequenza di arcate con sesto ribassato; un secondo corpo volta verso l'interno ortogonalmente.

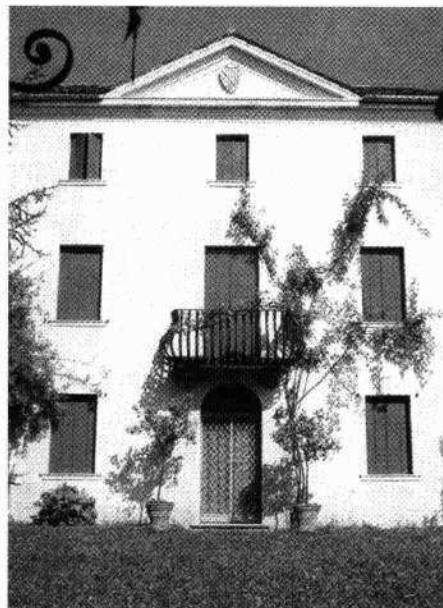
Il partito centrale del fronte principale della villa  
Le adiacenze rustiche
