BL 031

## Villa Miari, Sponga

Comune: Belluno

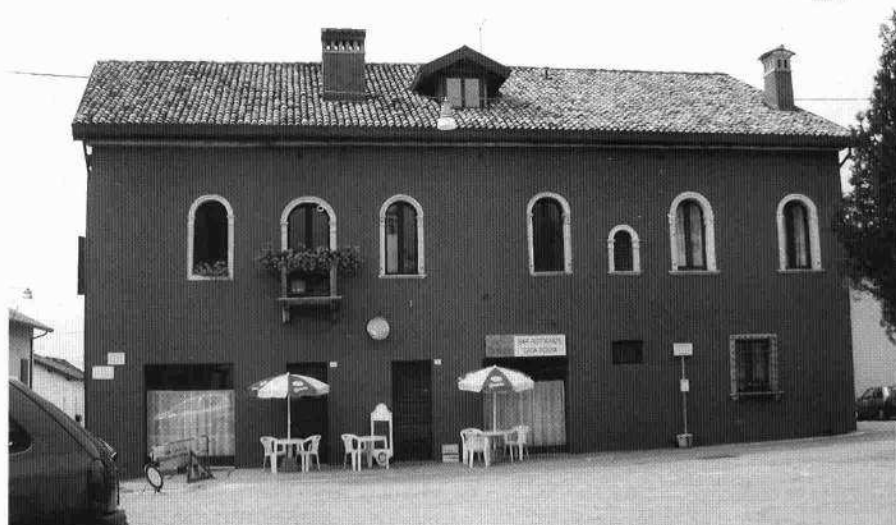
Fronte ovest: particolare della bifora (C. Benvegnù, 2003)

hanno l'arco a tutto sesto e cornici in pietra bianca decorate nello stile della prima rinascenza, in particolare veneto-lombardesca, stile adottato del resto anche in vari palazzetti coevi eretti nella stessa Belluno. Vero è che l'asimmetria della facciata e le irregolarità nelle dimensioni, distanze e sovrapposizioni delle aperture costituiscono un retaggio della tradizione edilizia gotica: in altre parole questo edificio è strutturalmente ancora gotico, ma gli elementi architettonici parlano ormai la lingua del Rinascimento. La villa ha due piani, con pianta rettangolare e semplice tetto a due falde. La facciata principale è a sud,

sulla piazza: al piano terra c'era il portale e probabilmente quattro finestre architravate, con davanzali sorretti da mensoline e robuste inferriate sporgenti; al piano nobile c'è un balcone, cinque grandi finestre e una finestrella, tutte centinate e con eleganti cornici decorate. Simile a queste è la piccola bifora nel sottotetto a sera, curiosa per la sottile colonnina centrale, mentre le altre finestre della villa sono più semplici. Il fianco ovest dà sulla via laterale, continuato verso nord da un basso edificio minore con un sottopassaggio ad arco che dà accesso alla corte interna, un tempo forse adibita a giardino aperto sulla campagna e la vallata. Sulla corte prospetta il retro della villa, che in origine aveva una scala esterna certamente connessa col superstito pittoresco portichetto con sovrapposta loggetta, entrambi caratterizzati da una volta a crociera su quattro arcate collocata a protezione di un ingresso: il portichetto presenta una rara colonna marmorea dall'alto piedistallo con patera, fusto contratto e capitello pseudo-corinzio, la loggetta tre colonnine tuscaniche. Purtroppo, come detto, in tempi recenti l'incuria e le manomissioni hanno fatto perdere alla villa buona parte del suo pregio. Già a Da Borso (1954) l'interno apparve in «desolante abbandono», pur presentando «tracce di affreschi» e mostrando ancora «la grandiosa signorilità di una delle più belle ville del bellunese», mentre poco dopo ad Alpago Novello (1961) la villa si presentò «manomessa e in grave rovina», trasformata in «casa rustica» con un negozio al pian terreno: nel frattempo erano scomparsi la balaustra in pietra del poggiolo e la scala esterna del cortile. Al piano terra verso la piazza c'erano però ancora le primitive finestre architravate (eccetto una, trasformata in porta), mentre il portale originario, in parte murato, conservava le cornici ed era perciò riconoscibile sotto al balcone. Ma negli anni sessanta, come constatò lo stesso Alpago Novello

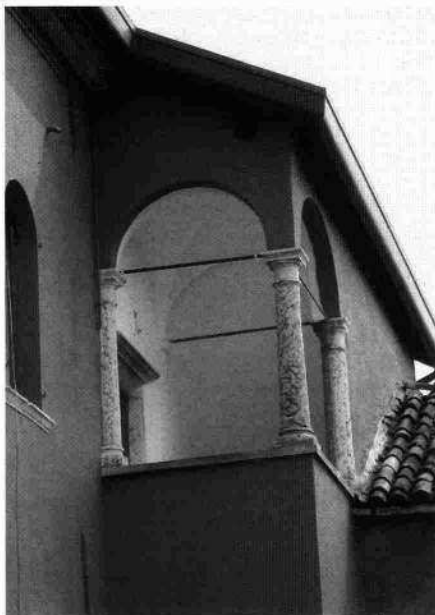
*Retro della villa: loggetta al piano primo (C. Benvegnù, 2003)*

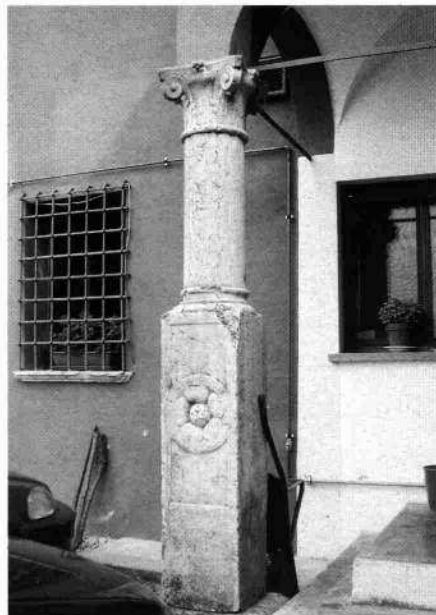
*Retro della villa: particolare della colonna del portico al piano terra (C. Benvegnù, 2003)*
