VI 582

## Villa Millan, Bertolini, Giordan

*Comune:* Vicenza  
*Località:* Ferrovieri  
*Via* Baracca

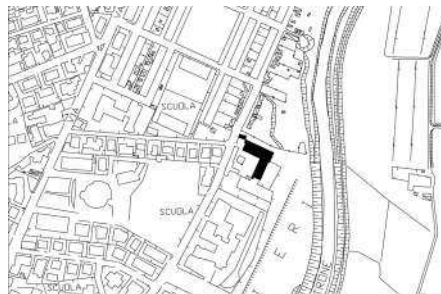
Il complesso è formato da corpo padronale e barchessa, che si dispongono ortogonalmente a delimitare un'ampia corte, e da un oratorio. La residenza, a pianta rettangolare su tre piani, occupa il braccio settentrionale volgendo il fianco ovest alla strada. La facciata principale presenta il pianterreno aperto in tre portici architravati: quello centrale è tripartito da grossi pilastri rettangolari, in quelli laterali due colonne si accostano alle spalle lasciando un ampio intercolumnio al centro. Il portico mediano continua al primo piano con una loggia balaustrata a colonne doriche su piedistalli che reggono un architra-

ve ligneo: le quattro centrali sono appaiate. Ai lati della loggia si apre una sola finestra rettangolare per parte, mentre nel sottotetto sono bassi fori in asse. Il portico della barchessa, rivolto a ovest, è sostenuto da esili colonne quattrocentesche in pietra rosa molto distanziate, di cui alcune con fusto scanalato. Le basi poggiano su rialzi di mattoni; i capitelli a foglie d'acqua reggono un architrave ligneo. È pertinente alla villa anche l'oratorio, posto a nord, con fronte sulla strada e campanile a coronamento ottagonale. La piccola facciata presenta caratteri tardobarocchi

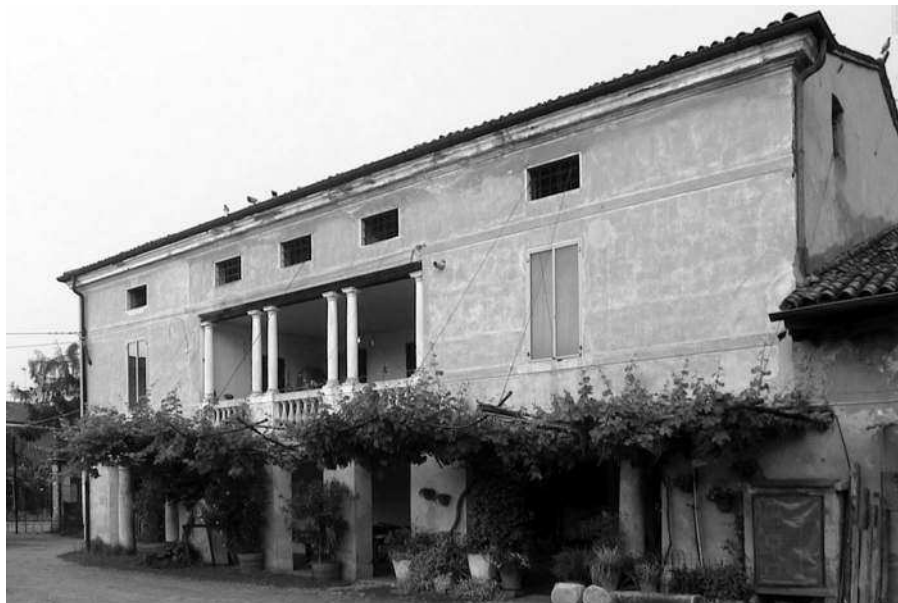
avvicinabili ai modi dell'architetto Giuseppe Marchi (*Spazi della storia* 1988) e dovrebbe risalire al primo Settecento. Serrata da pilastri angolari, ha timpano mistilineo senza base, coronato da statue, e una semplice porta architravata con al di sopra un oculo a profilo pure mistilineo.

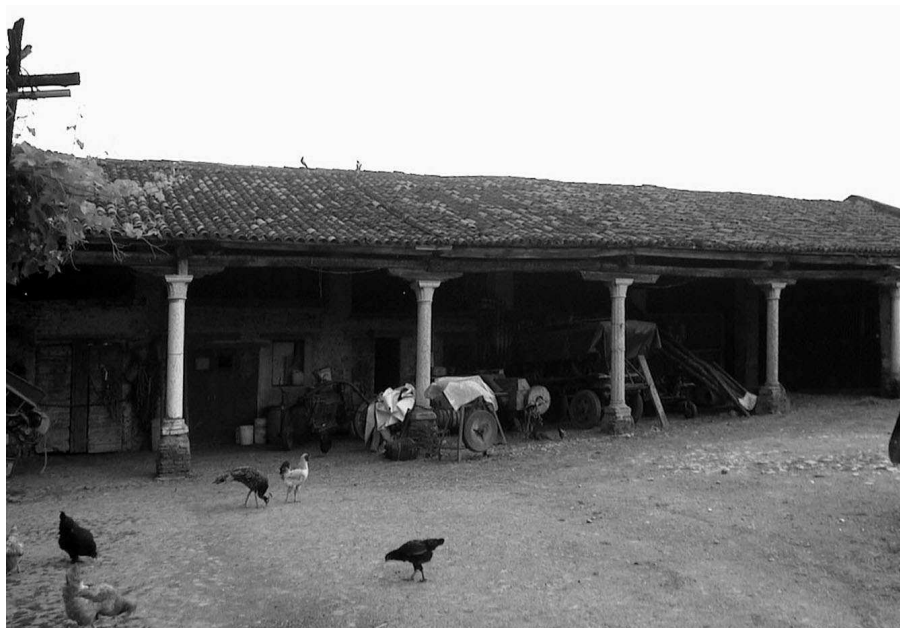
*Barchessa (F.P.)*

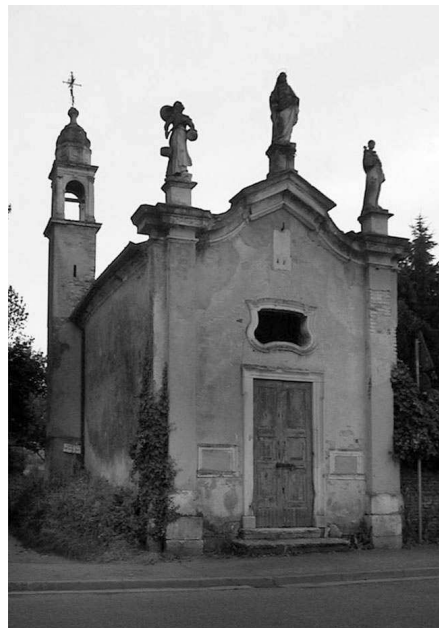
*Cappella gentilizia (F.P.)*
