VI 527

Villa Molin, Giusti  
del Giardino, Lucci, Istituto  
delle Suore della Provvidenza,  
detta "San Gaetano"

Comune: Tezze sul Brenta

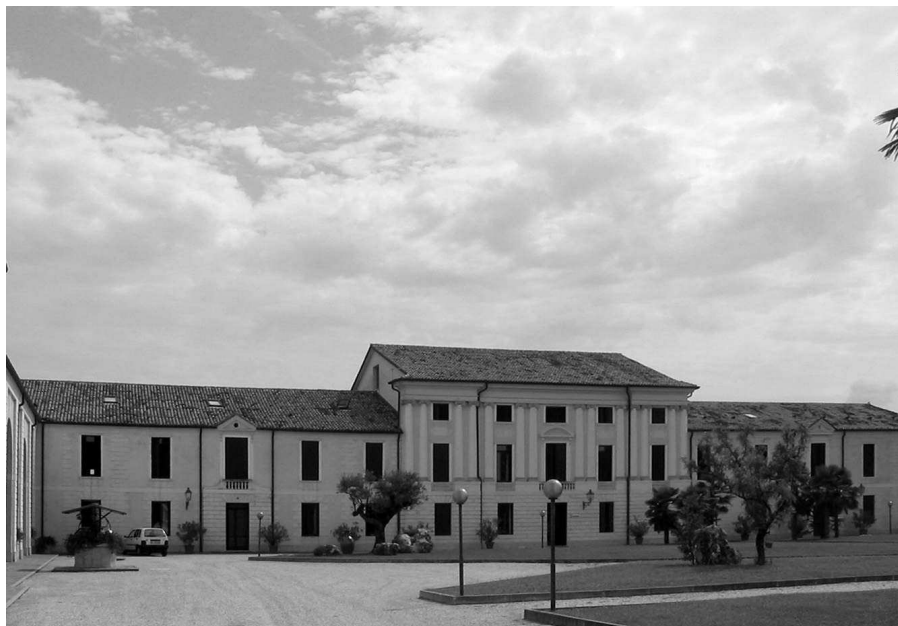
*Settore centrale del corpo padronale (S.V.)*

La parte residenziale si compone di un nucleo centrale, elevato su due piani e un sottotetto, e di due lunghe ali di due soli piani. Il corpo di fabbrica mediano risulta movimentato dal lieve aggetto dei brevi settori laterali, corrispondenti a un solo asse di aperture, rispetto alla parte centrale dove se ne distribuiscono tre. Presenta un pianterreno rivestito di

bugnato gentile con profondi solchi, aperto al centro da una porta e ai lati da finestre rettangolari e a spigolo vivo; su di esso si imposta un ordine ionico gigante di semicolonne binate nei settori laterali e di lesene, pure binate, al centro. La trabeazione funge da cornice sommitale. Negli intercolumni laterali si aprono allungate finestre rettangolari al piano nobile e quadrate nel sottotetto, profilate da cornice liscia e separate da specchiature a profilo mistilineo; il più ampio intervallo mediano è occupato da una finestra con balausta e frontone curvilineo su volute e una soprastante apertura a rettangolo sdraiato.

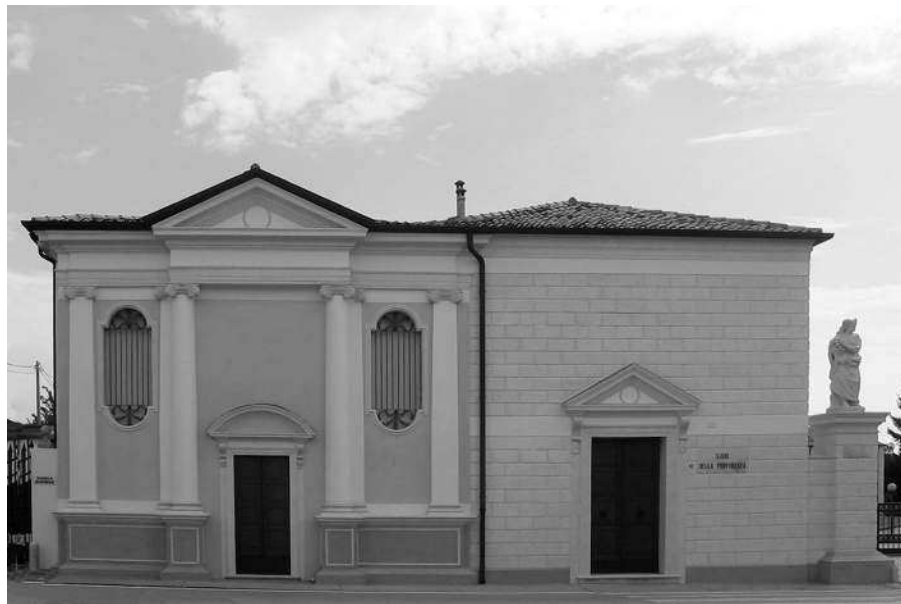
*Oratorio e fianco occidentale della barchessa (S.V.)*

mati da grandi archi intervallati da più strette finestre centinate, inquadrati da paraste a bugne lisce, senza capitello. Essa ospita nella testata occidentale un oratorio settecentesco, la cui facciata sulla strada è tripartita da un ordine ionico di lesene alle estremità e semicolonne ai lati del portale a timpano arcuato, che reggono una trabeazione, coronata nel risalto mediano da un timpano.

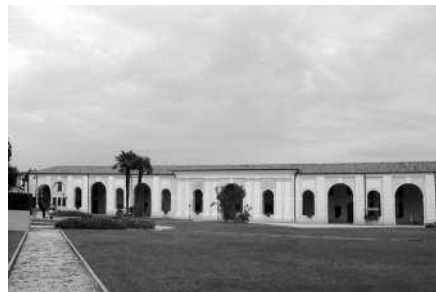
*Veduta della barchessa (S.V.)*

Anche la barchessa presenta un risalto centrale, scandito da quattro coppie di lesene tuscaniche che reggono una trabeazione, racchiudendo un arco più ampio e due minori; mentre i portici laterali sono rit-
