VI 660

Villa Monza, Tezza-Parrocchia di Dueville-Corrà-Pozza-Siddu

Comune: Dueville
Frazione: Dueville
Via Roma, 11

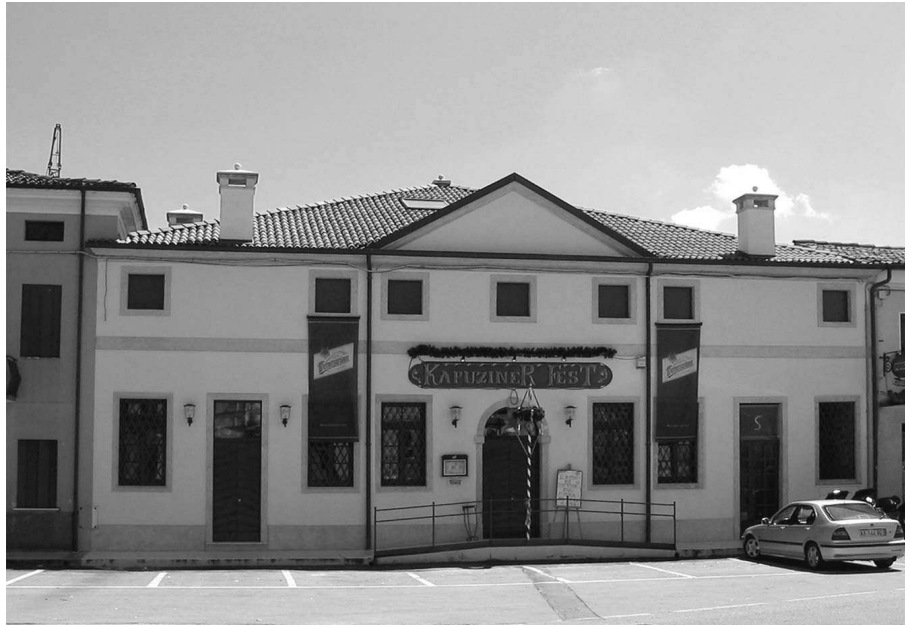
616

La barchessa è formata da due strutture, aperte verso la corte da portici, di dieci intercolumnni quella più a ovest e di quattro quella più a est, collegate da due edifici di epoca posteriore, di eguale altezza e lievemente arretrati.

Questi edifici hanno sostituito un settore del rustico, che in origine, come si evince da mappe sei-settecentesche (Kubelik 1977; Bordignon Favero 1985), era costituito da un unico corpo porticato. I due tronconi rimasti, coperti da falde a due spioventi, sono scanditi da un ordine gigante di colonne tuscaniche reggenti un'alta trabeazione con cornice a dentelli. Il porticato occidentale è suddiviso in due livelli collegati da una rampa di scale di fattura recente; sulla parete di fondo del piano superiore si trova una porta ad arco bugnata sormontata da una targa in pietra a ricordo della fondazione della fabbrica. Il fronte posteriore, di cui al momento, grazie al restauro in corso, è visibile la tessitura muraria in pietre miste a radi laterizi, apre un doppio registro di fori rettangolari con cornici in pietra ed è concluso da una cornice a dentelli. L'interno è suddiviso in una serie di stanze, decorate al piano superiore da delicati stucchi settecenteschi, quasi del tutto perduti, e da labili tracce di affreschi seicenteschi che traspaiono al di sotto di questi; una delle stanze conserva anche l'originario camino sormontato da uno stemma a fresco, oramai illeggibile. A est si appoggia una colombara di quattro livelli, scandita all'ultimo piano da lesene tuscaniche e conclusa da un'alta cornice sagomata.

Il troncone orientale della barchessa ha subito pesanti rimaneggiamenti: gli intercolumnni sono stati tamponati per ricavare locali abitativi distribuiti su due livelli, e la porzione centrale è stata sopraelevata di un ulteriore piano, mentre nel fianco sulla strada rimane solo il profilo a bugne dell'arco che introduceva al sottoportico.

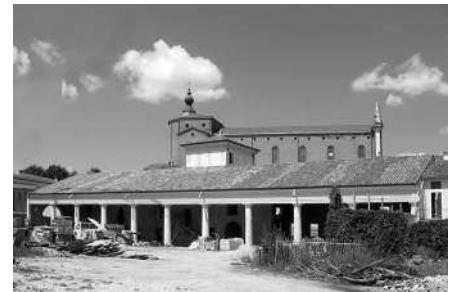
Barchessa settentrionale (S.V.)
Colombara (S.V.)
