VR 291

## Villa Morando

*Comune:* Pescantina

Irvv 00002533

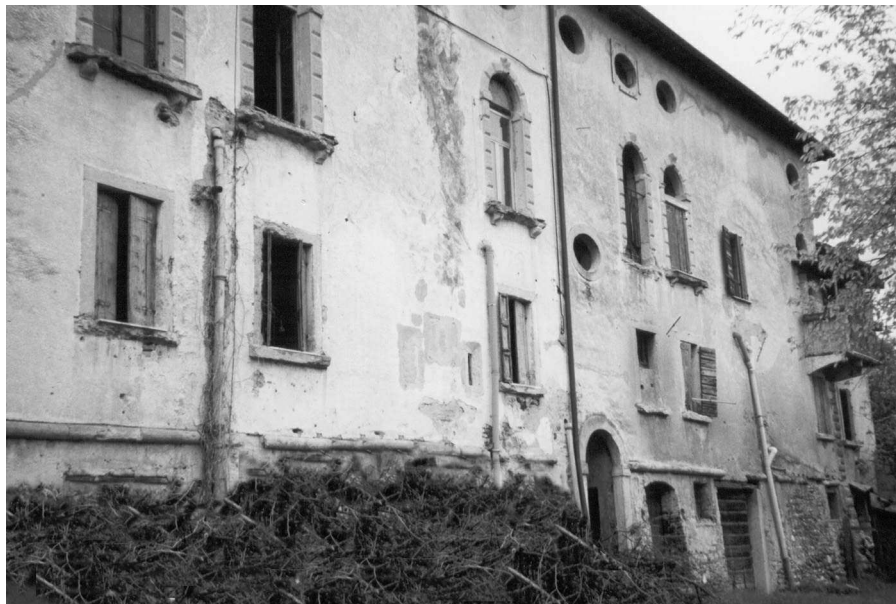
*Scorcio della facciata principale del corpo padronale verso l'Adige (Archivio IRVV)*  
*Vista della barchessa caratterizzata dalle grandi paraste a bugnato (Archivio IRVV)*  
*Particolare di una campata del prospetto della barchessa (Archivio IRVV)*

tonicamente il fronte. Esso, a quattro piani, risulta composto da una serie di notevoli elementi architettonici inseriti all'interno della struttura muraria composta da ciottoli di fiume e malta. Tra questi spicca sicuramente la presenza dell'alto zoccolo che si allarga alla base ed è definito da un toro in pietra locale posizionato a un'altezza di quasi due metri e si interrompe in corrispondenza delle porte e degli archi a tutto sesto che conducono al piano terra. Il resto del prospetto presenta un'organizzazione simmetrica delle aperture. Queste sono composte da pietra gialla locale: rettangolari al primo piano, ad arco a tutto sesto lavorate a bugnato quelle al secon-

do piano che acquista così l'importanza del piano nobile, e a ellisse quelle dell'ultimo piano che danno luce al sottotetto. Il piano nobile è ulteriormente arricchito dalla presenza di due balconi laterali, sempre a tutto sesto a bugnato, che si aprono in piccoli poggioli costituiti da una lastra in pietra sostenuta da due mensole trapezoidali e protetti da una semplice balaustra in ferro battuto. Ai lati del corpo di fabbrica principale sono addossati due corpi molto più piccoli, a tre piani, che ripropongono l'uso degli stessi elementi architettonici, anche se qui manca il basamento sporgente e l'ultimo piano è caratterizza-

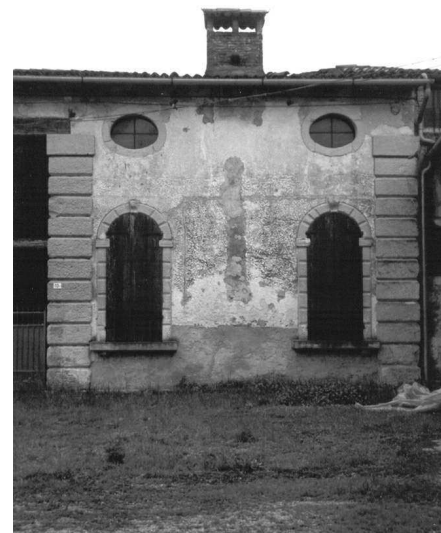
*Scorcio della facciata principale del palazzo padronale e del corpo addossato con loggia tamponata all'ultimo piano (Archivio IRVV)*  
*Vista del prospetto della torretta colombara antistante la corte superiore (Archivio IRVV)*  
*Particolare di una bella porta interna con cornice sagomata in stucco (Archivio IRVV)*

rando di cui rimangono solo poche tracce. Altre tracce rimangono sotto la gronda del tetto dove meglio si sono riparate dalle intemperie e nella parte del palazzo di fronte alla colombara. Sul lato settentrionale della corte si alza una torretta-colombara a quattro piani con pianta quadrata e copertura a due spioventi dotata di un'elegante cornice orizzontale modanata posta all'altezza del secondo piano che ingentilisce la massiccia struttura insieme al bel portale ad arco a tutto sesto in bugnato di pietra bianca, attualmente tamponato. Caratterizzanti sono sicuramente i concii angolari in pietra gialla locale il cui uso

è riproposto nelle finestre del primo piano, anch'esse ad arco a tutto sesto in bugnato. L'accesso all'edificio è permesso da una semplice porta rettangolare a lato dell'arco, frutto di successivi maneggiamenti. Anche il resto delle aperture, due per piano, sono semplici finestre rettangolari prive di cornici. Al centro della facciata sono ancora visibili le tracce di uno stemma affrescato.

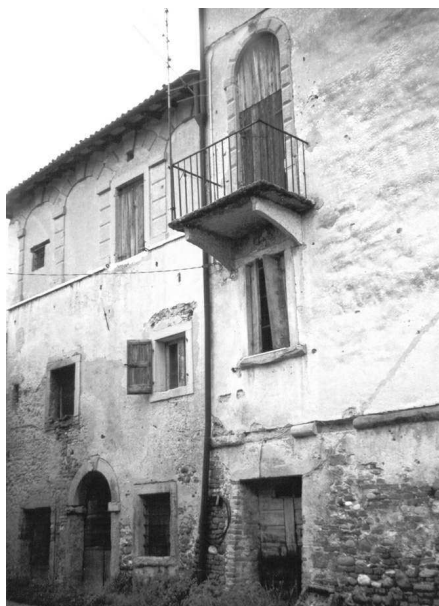
*Vista della porzione ad angolo dell'edificio padronale recentemente restaurato (Archivio IRVV)*

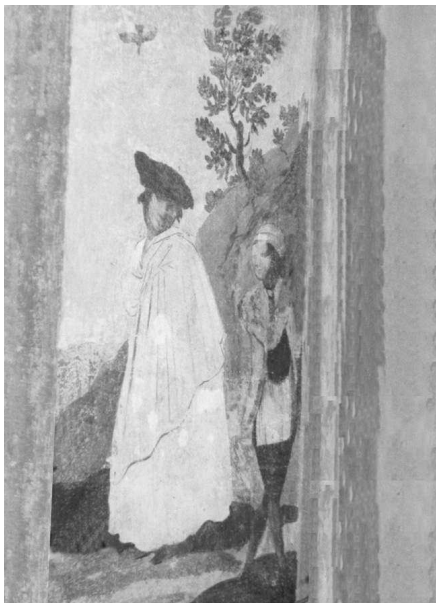
*Affresco, recentemente rinvenuto, con figura maschile in mantello bianco (Archivio IRVV)*

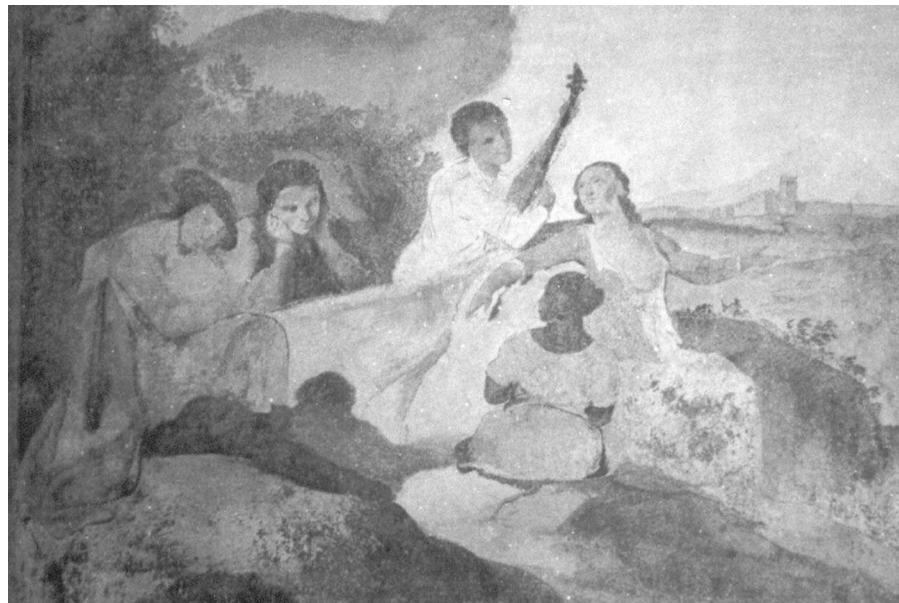
*Affresco con scena campestre con suonatori di liuto e donne (Archivio IRVV)*

All'interno il salone, oggi adibito a ripostiglio, conserva degli affreschi che rappresentano belle figure femminili che richiamano lo stile Farinati.
