PD 484

# Villa Morosini, Cagni

Comune: San Giorgio in Bosco

Via Morosini, 15

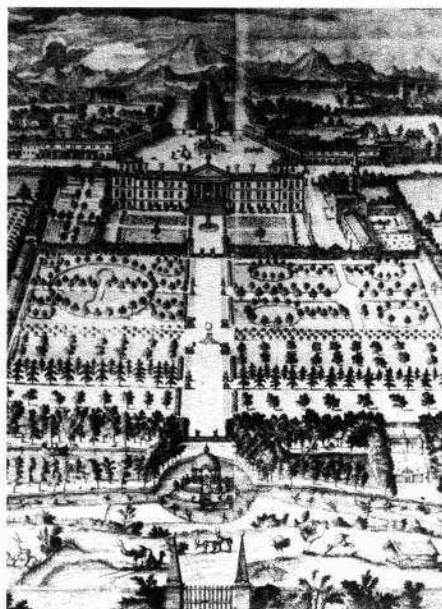
Il complesso originario in una stampa settecentesca  
Veduta della villa con il giardino antistante da est
