## Villa Nicolini

Comune: Villorba  
 Frazione: Lancenigo  
 Via Piave, 33

Irrv 00004173 Ctr 105 NE Iccd A 05.00145133

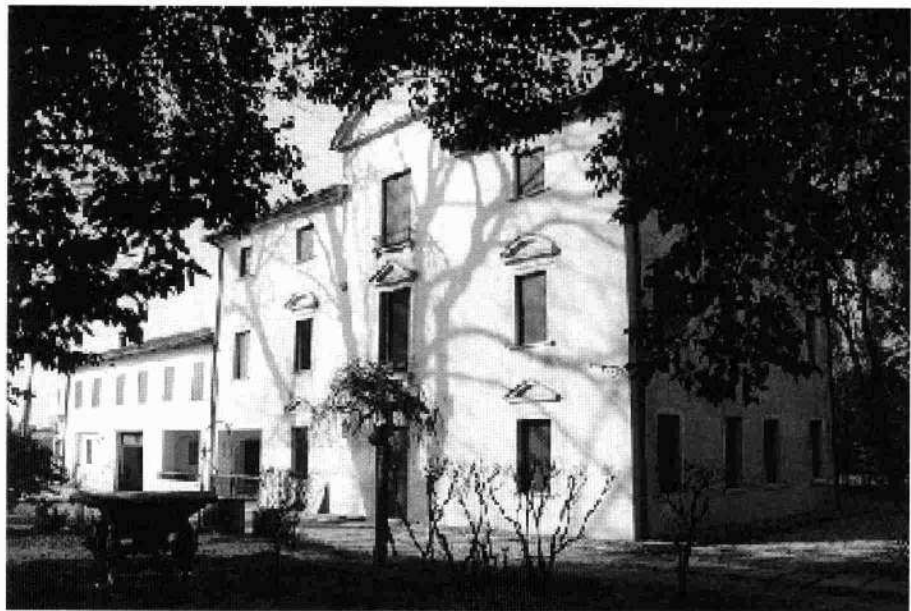
Villa Nicolini è una modesta costruzione che sembra risalire al XVII secolo, epoca in cui si registra l'esistenza in sito di una semplice casa dominicale (Favaro, 1989). Si tratta, in effetti, di un edificio dai lineamenti molto sobri, realizzato con tecnica approssimativa e materiali poveri, come si è potuto appurare da alcune indagini condotte sulla struttura subito dopo l'emanazione del decreto di vincolo, firmato nel 1969. Allora, l'immobile si trovava in stato di totale degrado e lo studio per il progetto di restauro individuava, quali problemi fondamentali, l'inconsistenza delle fondazioni, da rinforzare urgentemente con muretti di sostegno in calcestruzzo armato, nonché la friabilità delle murature stesse, quasi interamente costituite da ciottoli di fiume.

L'insieme edilizio, composto di due annessi e la casa d'abitazione, ha quindi un carattere prettamente rurale, tuttora confermato dalla qualità d'uso dello spazio scoperto che risulta frazionato in piccoli appezzamenti, adibiti ad orti, ciascuno cintato con rete metallica. Inoltre, la proprietà, situata in una zona residenziale ma esterna al centro abitato, è ancora oggi completamente circondata da terreni, ad eccezione del versante orientale dove una recinzione, in mattoni e inferriate, la separa da via Piave.

La villa offre alla strada l'unico suo fianco libero, poiché il complesso, disposto in linea, conta un altro fabbricato, a due piani, collegato sul lato occidentale. Questo annesso, identificato come casa colonica, era caratterizzato, presumibilmente, da un portico al pianterreno, aperto all'esterno con tre fori a struttura trilitica, oggi variamente tamponati. Al di sopra, una fila di sei finestre, disposte a coppie in corrispondenza delle aperture inferiori, mantiene ancora la simmetria dell'impaginato.

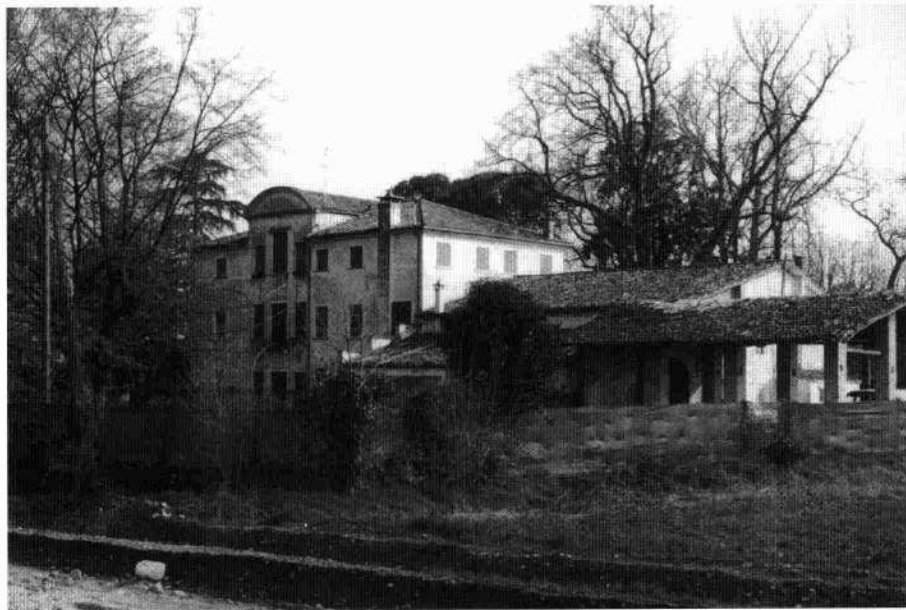
Il corpo padronale è un volume di tre piani con superfici a marmorino chiaro e copertura a padiglione. Le caratteristiche compositive esterne rimandano nettamente alla presenza di uno schema planimetrico alla veneziana, ma altrettanto visibile è l'alterazione della simmetria nel disegno della facciata principale a sud, dove le aperture appaiono irregolarmente distribuite rispetto al ben marcato asse centrale. Se la sezione più orientale del prospetto conta un'unica finestra per piano, la porzione occidentale, di lunghezza maggiore, ne ospita due, di cui quella di margine è il risultato di un ampliamento dell'edificio. L'aggiunta è ben leggibile anche nella pianta della casa dove, in rapporto alla posizione del salone passante, si percepisce l'ingrandimento del lato ovest e il mantenimento delle originarie proporzioni sul versante est.

Malgrado questi ritocchi, la tripartizione dei due fronti rimane evidente grazie all'impiego di soluzioni architettoniche particolari, come i piccoli frontoni curvilinei e triangolari che si alternano, sopra le finestre del pianterreno e del piano nobile, e di cui rimane sprovvista l'apertura al primo livello del corpo aggiunto. Il timpano, a profilo curvilineo con sopralzo dell'ultimo piano, accentua il partito centrale, sul quale si aprono la porta d'ingresso, sottolineata da una cimasa modanata e molto sporgente, e la portefinestre superiori, ciascuna con una breve balconata a sagoma mistilinea e basso parapetto in ferro lavorato.

Alcune fotografie, scattate prima dei restauri, ci consegnano una facciata principale analoga a quella attuale, mentre registrano una diversa situazione forometrica sul fronte retrostante, dove il partito mediano appariva scandito da una triplice apertura per piano, già all'epoca, però, parzialmente tamponata.
