BL 142
Villa Norcen

Comune: Pedavena
Frazione: Norcen
Via Norcen, 60

Irvv 00001623
Ctr 062 SE

Dati catastali: F. 10, M. 374

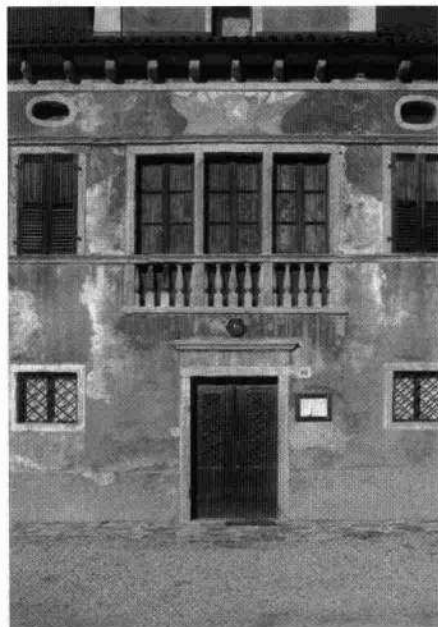
Particolare del fronte principale (L. De Bortoli, 2003)
Veduta del retro della villa (L. De Bortoli, 2003)

La facciata, sebbene snaturata dal timpano ottocentesco, aggiunta posticcia, mantiene comunque perfettamente il limpido stile cinquecentesco impostato sulle linee orizzontali delle cornici marcapiano, e della infilata in alto delle mensole di gronda (Alpago Novello, 1982). Elemento caratteristico è la trifora del piano nobile che, senza balaustre, si ripete sul fronte posteriore. L'architrave scolpito ripropone motivi e un motto eucaristici, assieme alla data 1610
