VR 403

## Villa Ottolini, Pignatti Morano

*Comune:* Sommacampagna

Via Bellavista, 7

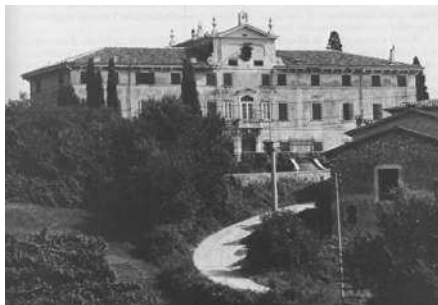
*Scorcio della facciata principale con il grande stemma in ferro battuto (Archivio IRVV)*
