VR 496

## Villa Pavesi, Dalle Molle

*Comune:* Verona

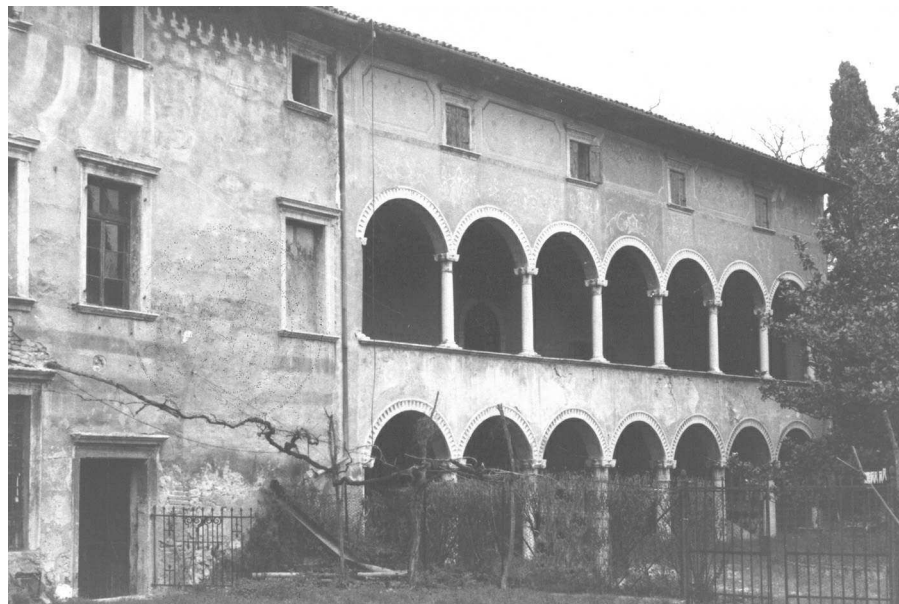
Parte seicentesca del corpo padronale (Archivio IRVV)

Al corpo padronale nel corso del Seicento venne affiancata una semplice costruzione a tre piani, in linea con il fronte principale, che riprende la stessa decorazione pittorica di gusto tipicamente romantico come pure l'allineamento orizzontale delle aperture e della linea di gronda. Tale allineamento non è stato

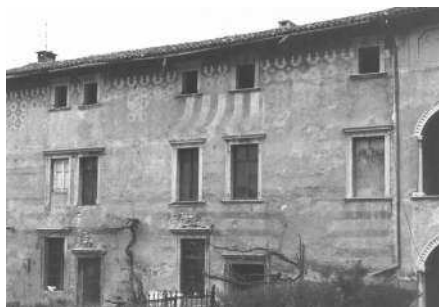
Particolare del loggiato del piano nobile (Archivio IRVV)

Relazione di vincolo alla fine del Cinquecento, si compone di un ampio porticato a sette arcate a tutto sesto, scandito da slanciate colonne in pietra di ordine composito e, al piano superiore, di un loggiato, sempre ad arco a tutto sesto, in asse con le sottostanti arcate. «Di particolare raffinatezza è la centinatura degli archi – sorretti sempre da colonne in pietra – che si presentano contornati da fregi in pietra». Conclude la facciata una fila di piccole aperture quadrate poste in corrispondenza del sottotetto, delimitate da una doppia fascia intonacata longitudinale che corre lungo tutta la facciata. All'interno del loggiato si aprono delle alte monofore centinate contornate da elementi lapidei finemente decorati, che probabilmente danno accesso al salone centrale. All'interno si accede, invece, attraverso un bel portale in tufo con chiave d'arco a voluta fortemente aggettante posto sotto il portico del pianterreno. I due piani sono collegati per mezzo di una scala a due rampe posta in corrispondenza del portale d'ingresso. Sotto lo scialbo che ricopre le pareti dello scalone e i soffitti voltati a crociera, s'intravedono consistenti tracce di affreschi non perfettamente leggibili. «Recenti interventi di restauro hanno recuperato, nel salone del piano nobile con soffitto a lacunari di legno dipinto, la fascia decorativa di squisita fattura probabilmente cinquecentesca. Putti, sirene in un contesto di elementi naturalistici s'intrecciano ripetendosi sempre uguali lungo le pareti, interrotti con rigorosa simmetria da un medaglione a cartiglio entro cui è raffigurato un cupido alato con faretra nell'atto di scoccare la freccia» (Relazione di vincolo, 1985).

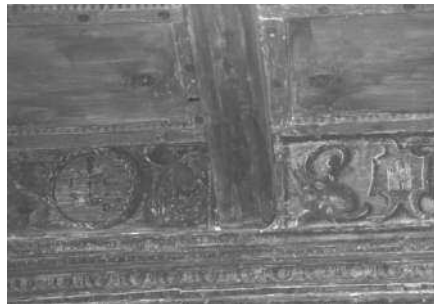
*Stralcio di decorazione a fresco riproducente un fregio (Archivio IRVV)*

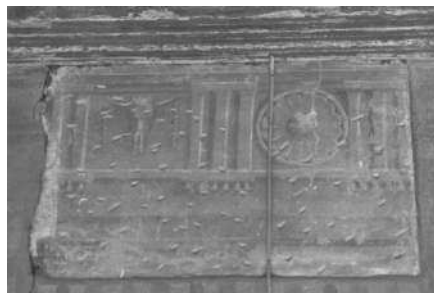
*Particolare del fregio con putti e animali fantastici che si rincorrono (Archivio IRVV)*
